## **Προσπαθώντας να αναβιώσουμε ένα μικρούλι και γλυκούλι του περασμένου αιώνα**

Μαζί με δύο άλλα σύγχρονα κυνηγητικά μας ήρθε από την επαρχία κάτι αναπάντεχο. Ένα 0.410 (δηλ. 36άρι ) μονόκαννο. Είναι ένα Αγγλικό William Cashmore με πλαϊνό άνοιγμα (side lever) . Το όπλο όπως βλέπετε είναι σε πολύ κακή κατάσταση και φέρει έντονα τα σημάδια πολυετούς εγκατάλειψης. Ευτυχώς όμως τα λειτουργικά του μέρη δεν έχουν υποστεί “μαστοριές” και κακοτεχνίες και επίσης το εσωτερικό της κάννης του βρίσκετε σε μία λογική κατάσταση. Μας ζητήθηκε λοιπόν εάν είναι δυνατόν να το επαναφέρουμε στην όσο το δυνατόν αρχική, λειτουργική του κατάσταση. Όπως καταλαβαίνετε αυτό δεν θα ήταν μια καθόλου εύκολη εργασία. Αλλά..... το στοίχημα «μπορούμε ή δε μπορούμε», «γίνετε ή δε γίνετε» ήταν πολύ δελεαστικό και έτσι αποφασίσαμε να πούμε το ναι.

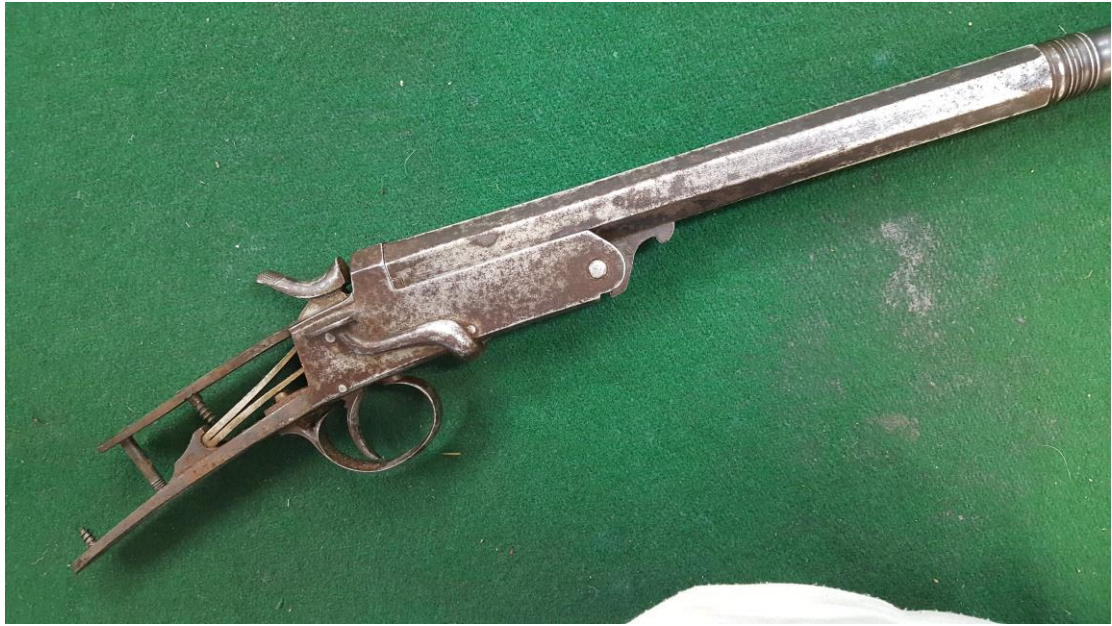
Το όπλο όπως το πρωτοείδαμε

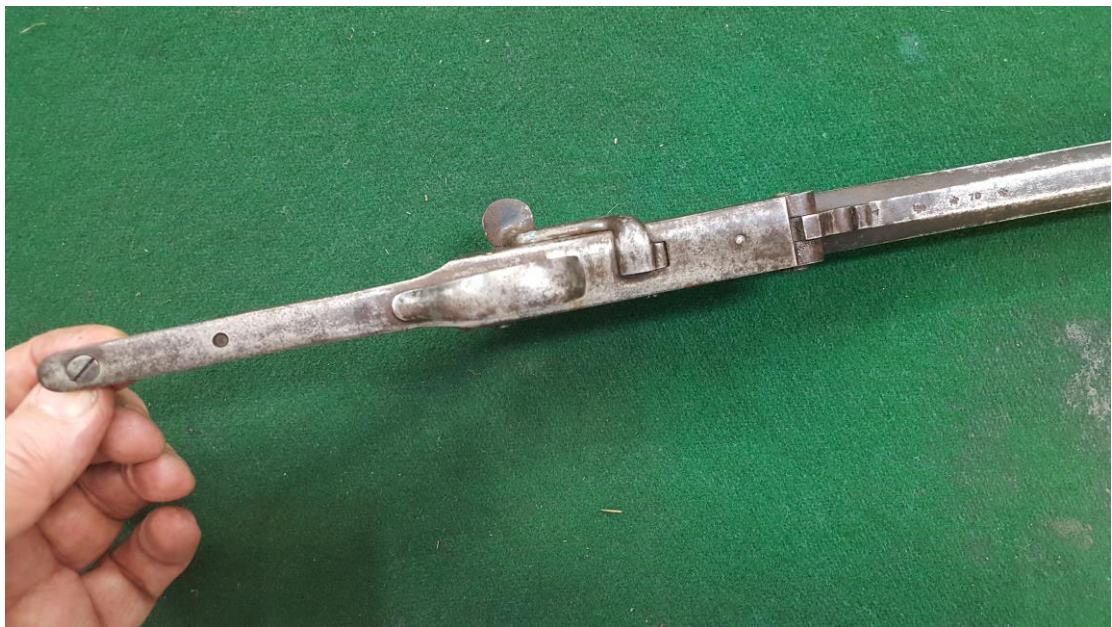
Η κάτω μεριά του όπλου

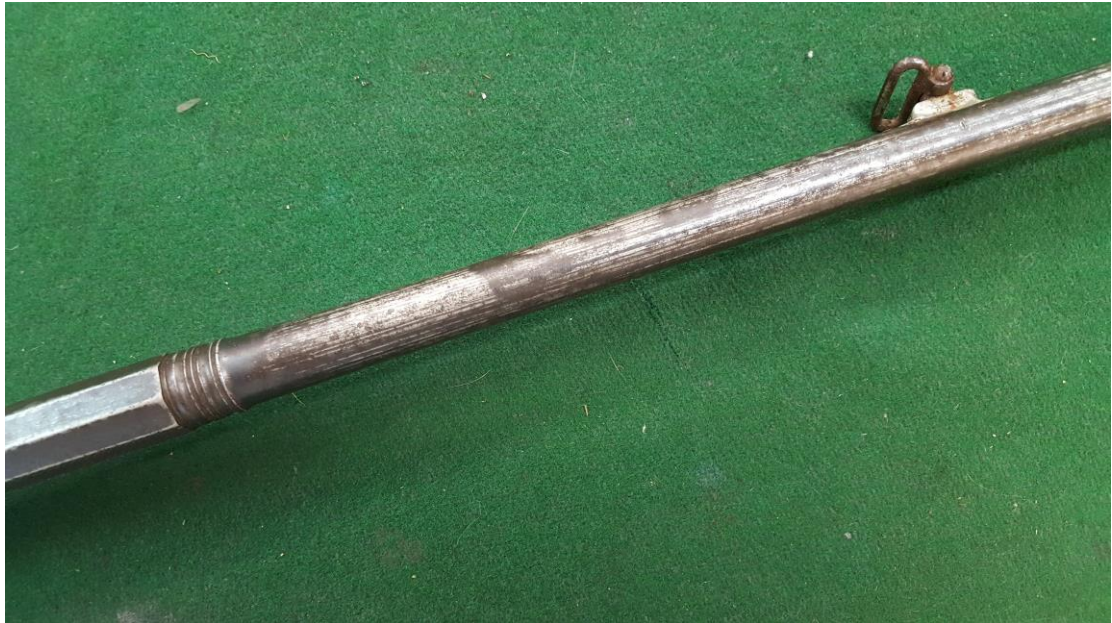
Η περίτεχνη του κάννη η οποία είναι η μισή οκτάγωνη, η μισή στρογγυλή και το πέρασμα από το ένα σχήμα στο άλλο γίνεται με αυτόν τον περίτεχνο τρόπο τον οποίο βλέπετε.

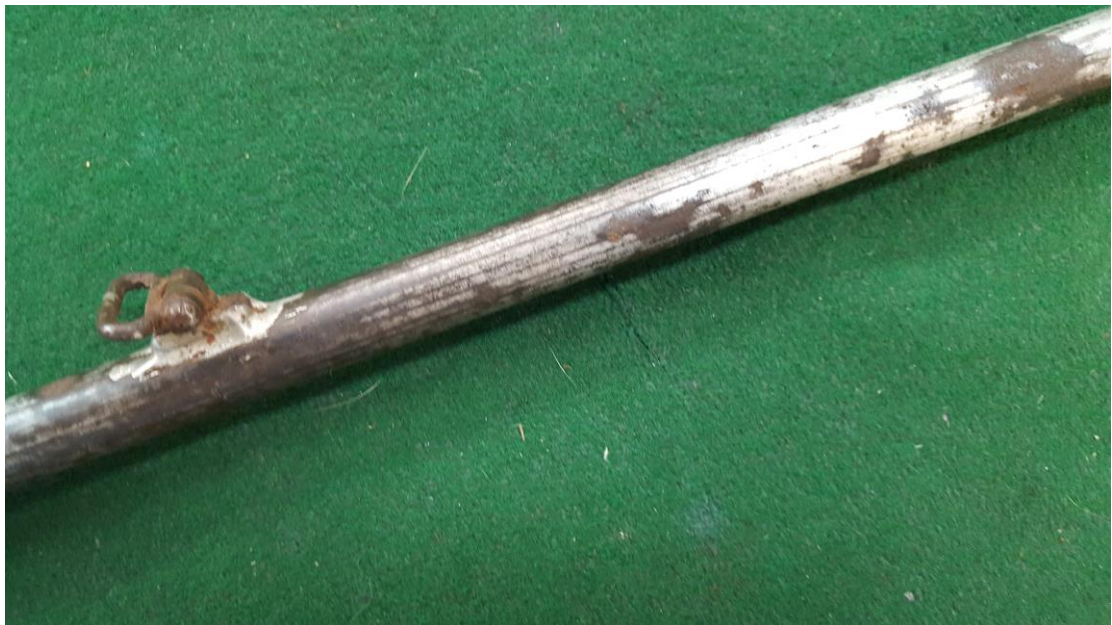
Βλέπετε επίσης η κατάσταση της κάννης και με έναν άσχετο αορτηριούχο τον οποίον έχουν κολλήσει (ευτυχώς με καλάνι) στο κάτω μέρος.

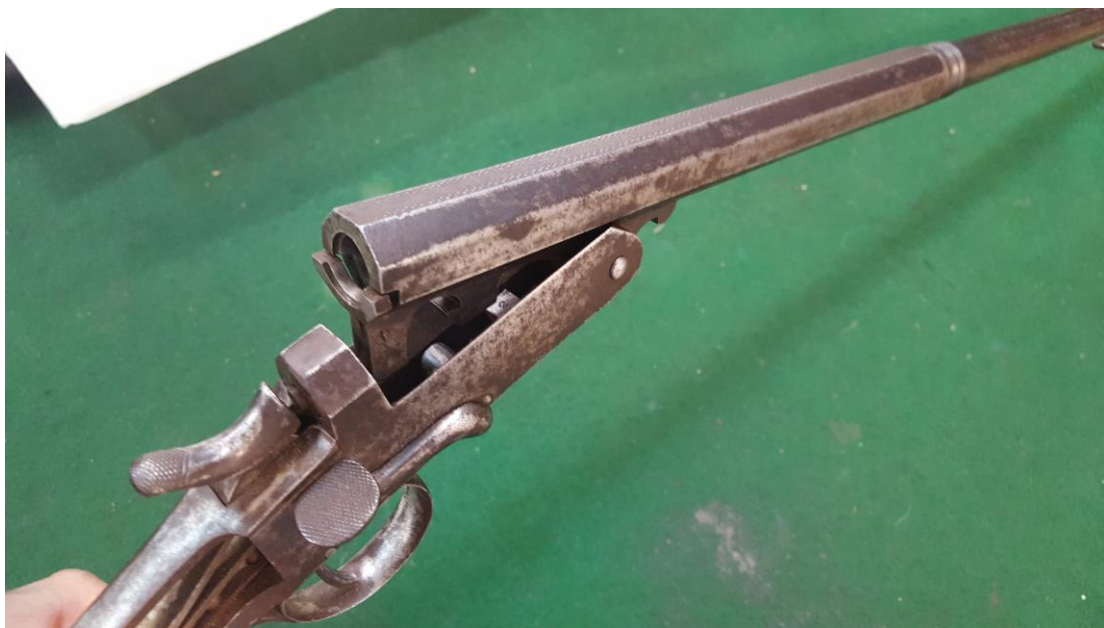
Το όπλο λειτουργεί, δηλαδή ανοίγει και κλείνει και ο κόκορας πέφτει κανονικά και πυροδοτεί.

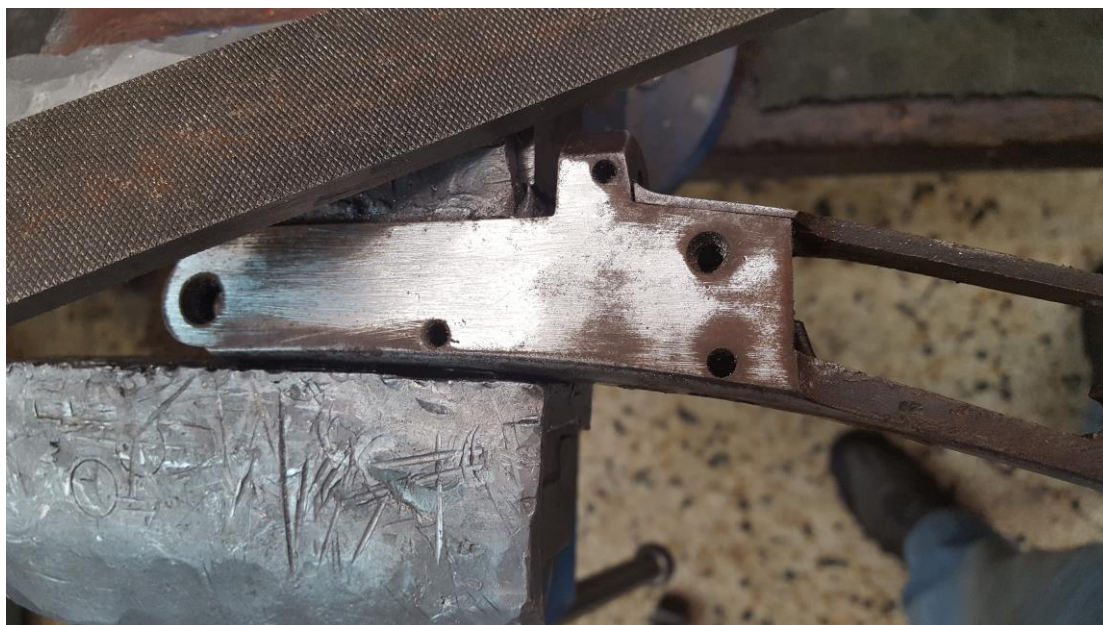
Αρχίζουμε λοιπόν να λιμάρουμε την μπάσκουλα. Εδώ θέλω να σημειώσω δύο τινά. Πρώτον με το που βάλαμε την λίμα επάνω, έγινε αμέσως αντιληπτό όπως μπορείτε να δείτε και εσείς, ότι τα επίπεδα... δεν ήταν επίπεδα. Μόνο ένας λόγος μπορεί να συντρέχει για αυτό το γεγονός. Η μπάσκουλα είχε ξαναφινιριστεί κάποια στιγμή στο απώτερο παρελθόν με την χρήση κάποιων κετσέδων. Διότι βεβαίως από τον κατασκευαστή αποκλείεται να μην ήταν επίπεδη.

Δεύτερον βλέπετε δίπλα την λίμα την οποία χρησιμοποιήσαμε για το λιμάρισμα της. Ο οποιοσδήποτε αδαής θα σχολίαζε «Πω πω, μια τόσο χοντρή λίμα δεν θα αφήνει ουλές και σημάδια στο μέταλλο?» η απάντηση είναι όχι. Συμβαίνει το ακριβώς αντίθετο. Δηλαδή όταν έχουμε να λιμάρουμε μία μεγάλη επιφάνεια, εάν χρησιμοποιήσουμε μια λίμα με ψηλά ή ακόμα και μεσαία δόντια, τότε σε κάθε λιμαρισιά, ρινίσματα από το ίδιο το μέταλλο “κολλάνε” ανάμεσα στα δόντια της λίμας (δεν έχουν δηλ. χώρο να πέσουν ) και είναι ακριβώς αυτά που προξενούν βαθύτατες ουλές στην επιφάνεια του μετάλλου, οι οποίες ακόλουθα είναι πολύ δύσκολο να βγουν μετά χωρίς να χαλάσουμε αυτή την πολυπόθητη επιπεδότητα.. Μία λοιπόν χοντρή, πολύ καλής ποιότητας και κοφτερή λίμα είναι το ενδεικνυόμενο εργαλείο για μία τέτοια εργασία.
