## Προσπαθώντας να αναβιώσουμε ένα μικρούλι και γλυκούλι του περασμένου αιώνα (2)

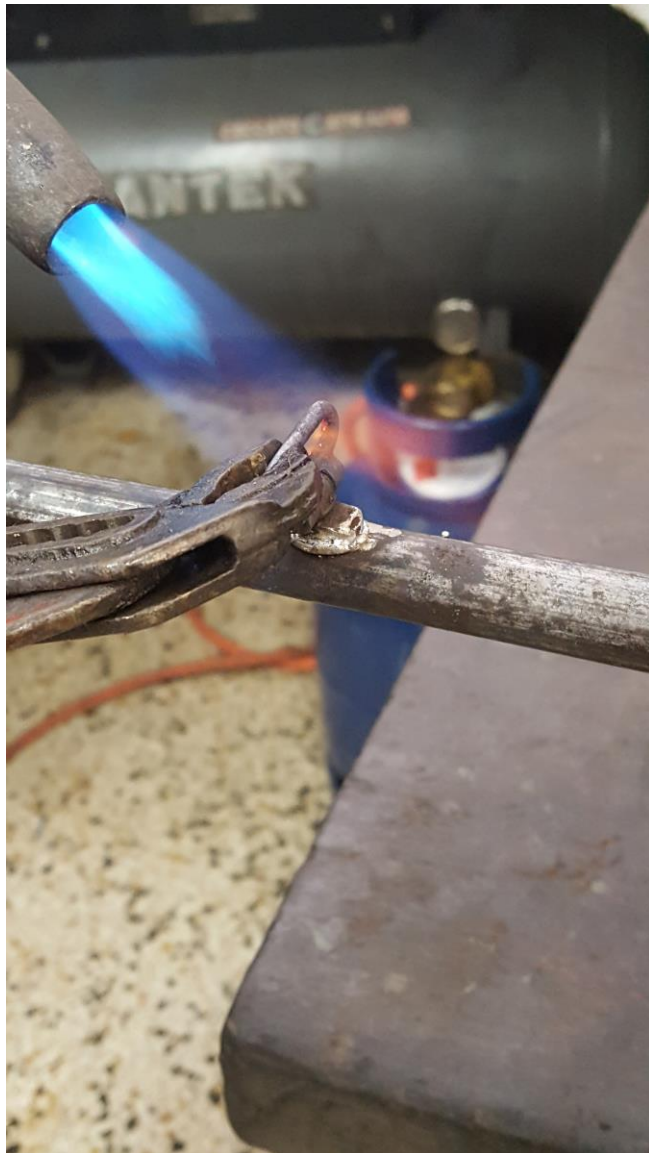
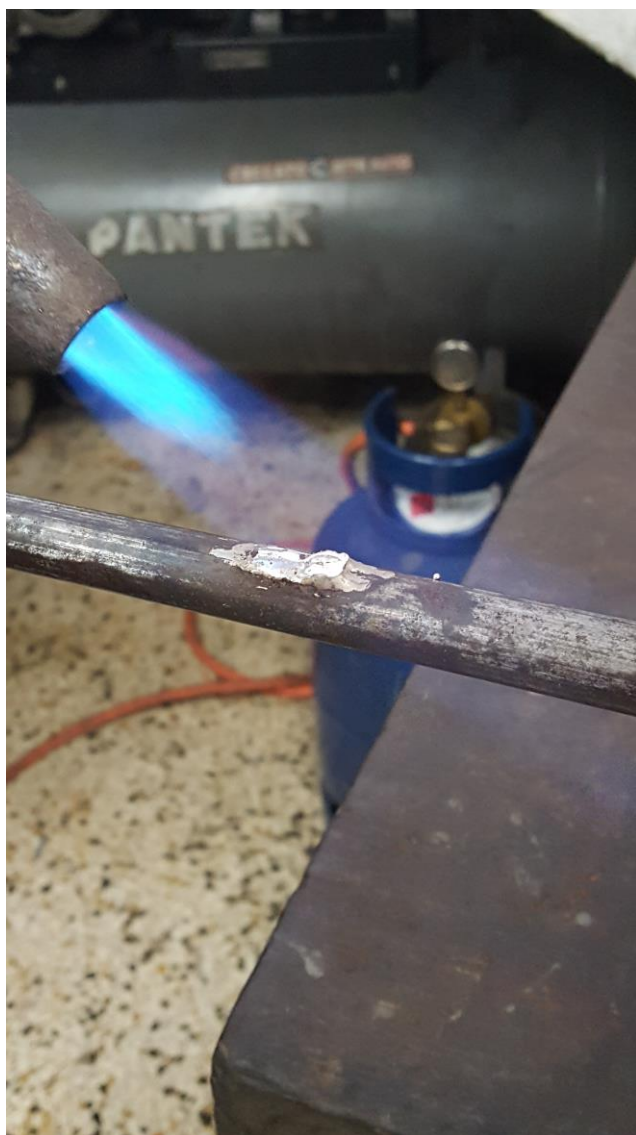
Έφτασε η ώρα για τις επόμενες δύο εργασίες. Πρώτη η σκλήρυνση της μπάσκουλας δεύτερη ο εξωτερικός καθαρισμός κι το γυάλισμα της κάννης πριν τη βαφή της. Πρώτη δουλεία λοιπόν να αφαιρέσουμε αυτόν τον άχρηστο αορτηριούχο (τι χρησιμότητα άραγε θα μπορούσε να έχει ένας αορτήρας σε ένα τόσο ελαφρύ και μικρό τουφεκάκι)

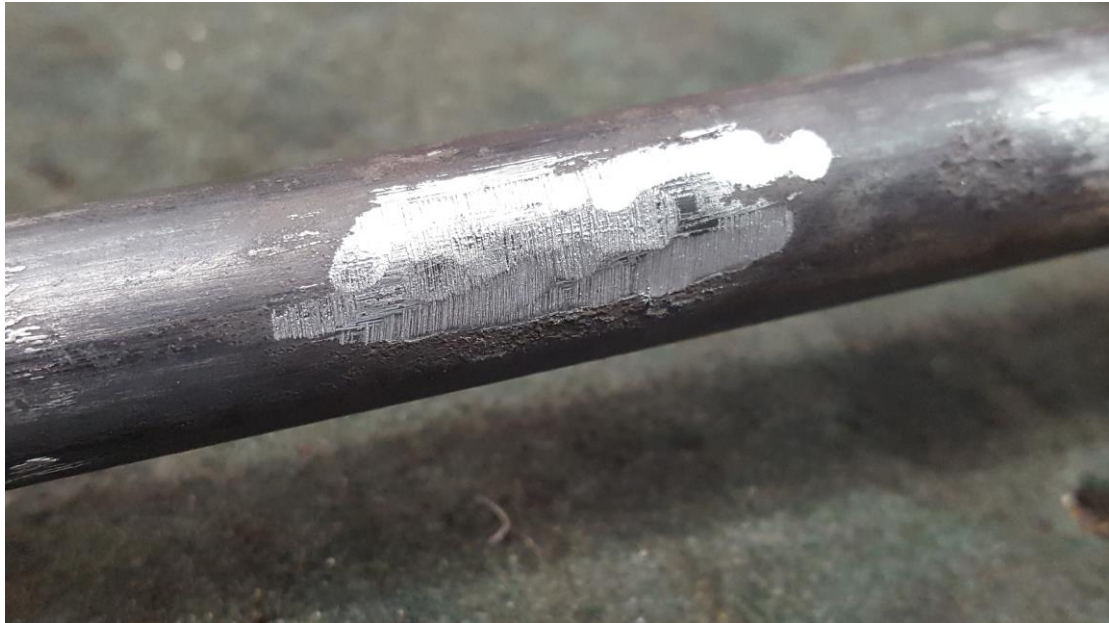
Αλλά.... Τι μεγάλη έκπληξη μας περίμενε μόλις καθαρισάμε το καλάνι απο την κάννη.

Ο αθεόφοβος «μάστορης» για να κάνει καλή δουλειά έπιασε και έφαγε την κάννη με γωνιακό τροχό!!!!!!

Ιδού το αποτέλεσμα.

Έλα τώρα εσύ ξανακάνεις αυτή την κάννη στρογγυλή και λεία και χωρίς κύματα. Η επόμενη φάση ήταν η σκλήρυνση της μπάσκουλας. Αυτή γίνεται με εναζώτωση κάτι που νομίζω ότι το έχουμε περιγράψει ξανά σε προηγούμενα άρθρα και η οποία μας δίνει μία σκληρή προστατευτική «επιδερμίδα» από το ίδιο το μέταλλο πάνω στο μαλακότερο εσωτερικό του.

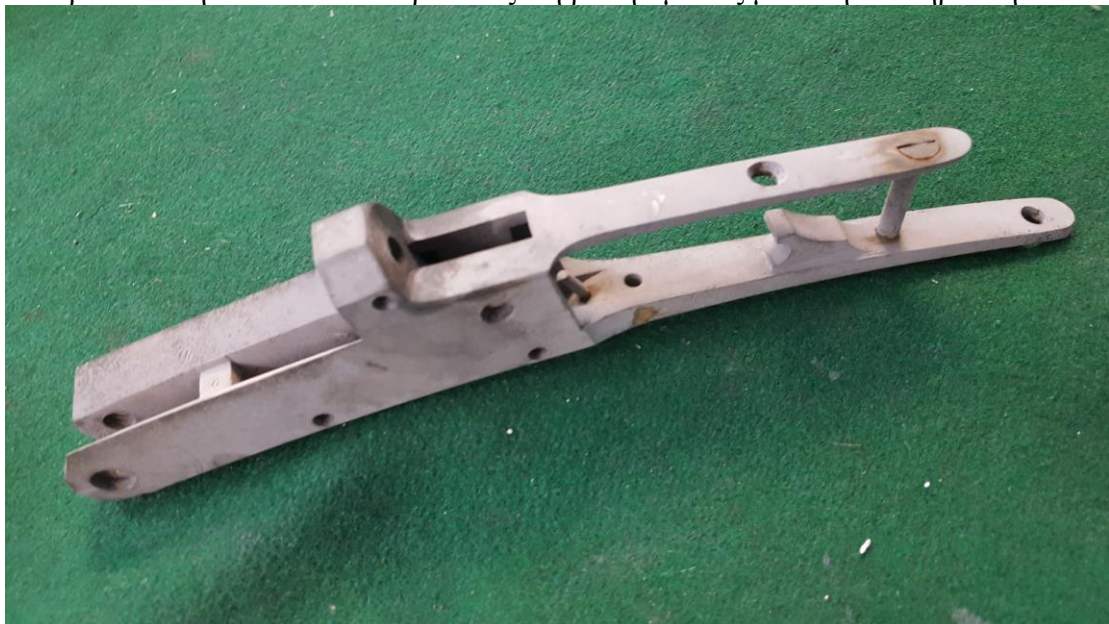
Εδώ βλέπετε την εικόνα που παρουσιάζει η βάση αμέσως μετά την σκλήρυνση

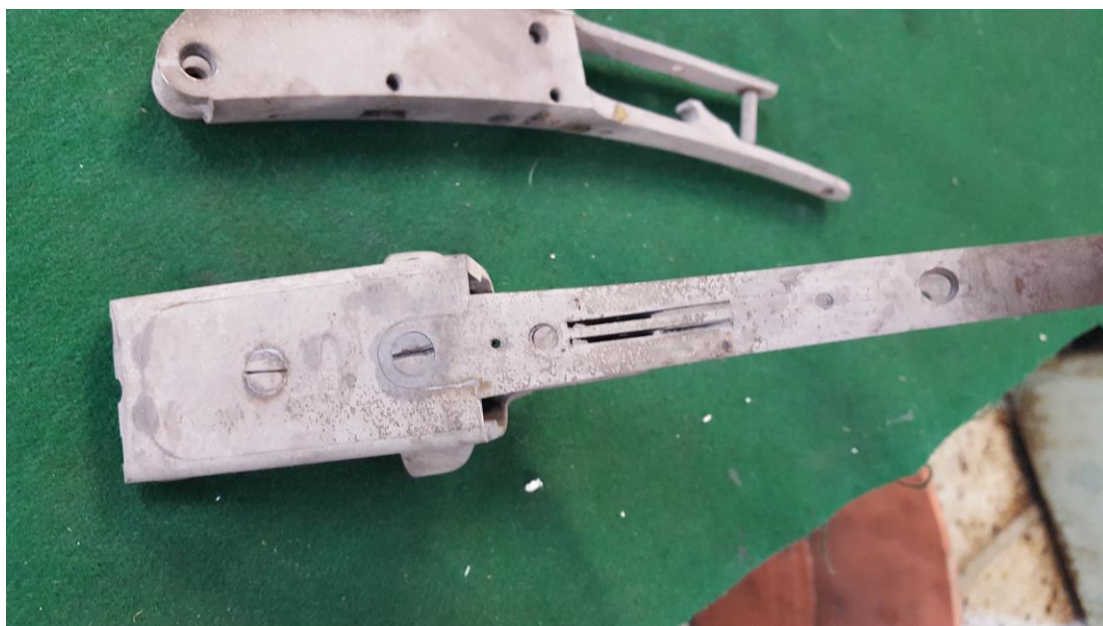
Εδώ μια άλλη φωτογραφία μαζί με μία άλλη μπάσκουλα από Robust που υπέστη την ίδια θερμική κατεργασία.

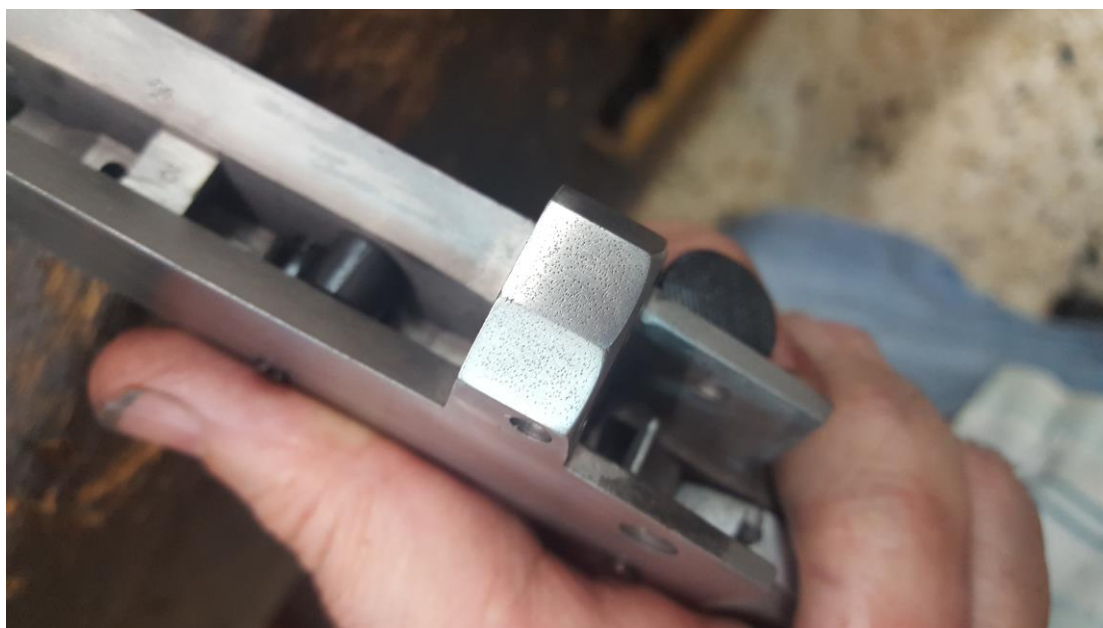
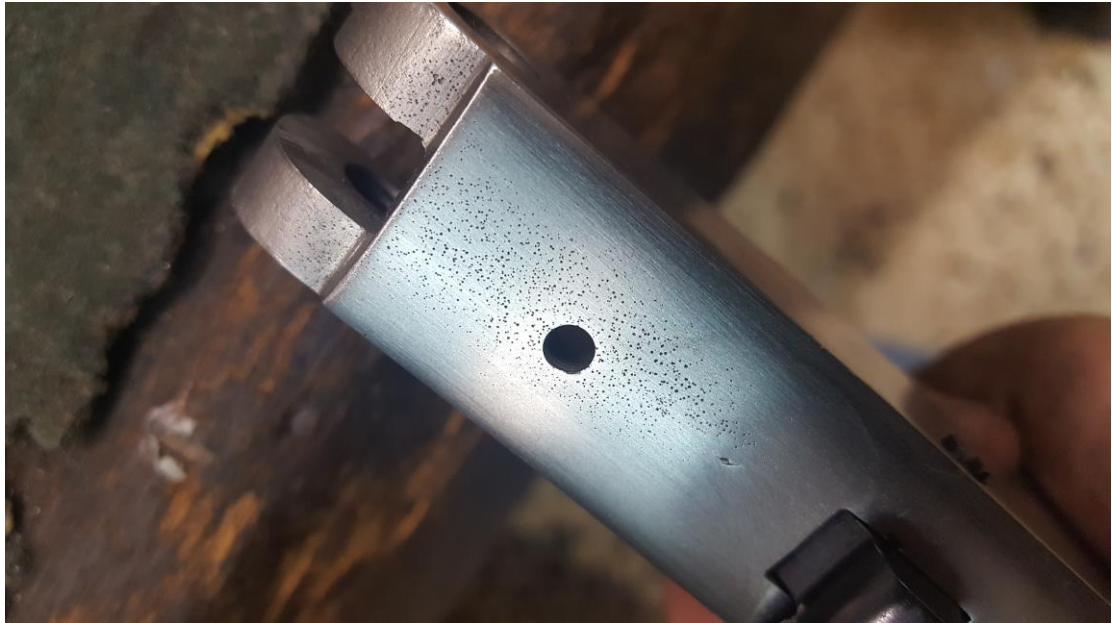
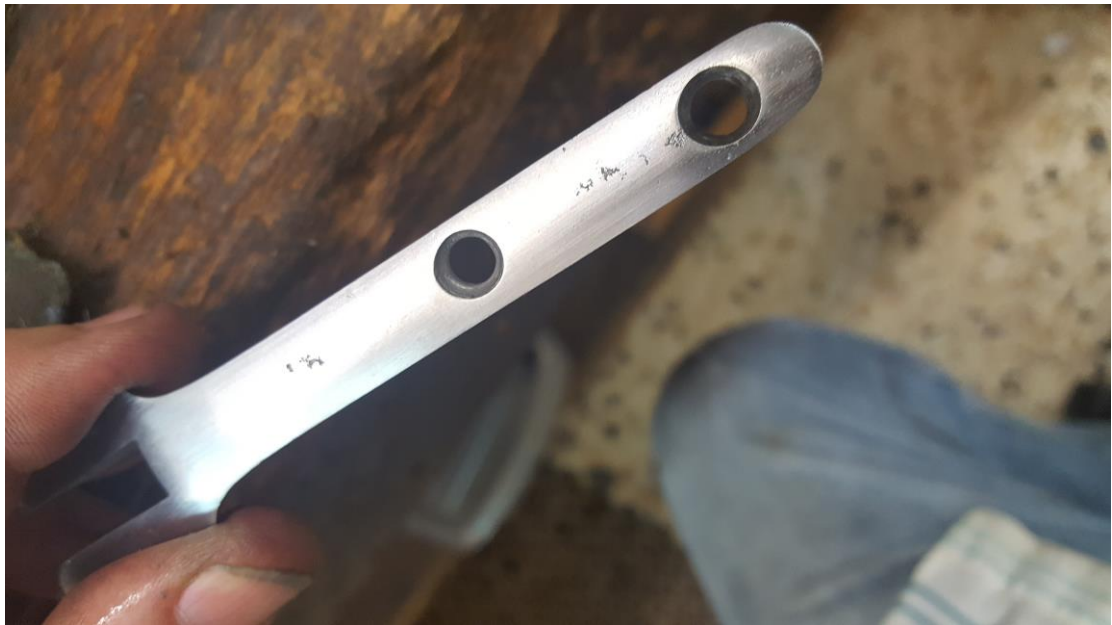
Το επόμενο στάδιο είναι το «χτύπημα» της επιφάνειας του μετάλλου με μία πολύ λεπτή υαλοβολη και ακόλουθα ξανά ένα επιφανειακό γυάλισμα. Και εδώ μας περίμενε η δεύτερη δυσάρεστη έκπληξη. Δυστυχώς η ποιότητα του μετάλλου της μπάσκουλας φαίνεται ότι δεν ήταν και ότι το καλλίτερο και έτσι μετά από αυτήν την υαλοβολη «κομμάτια» μετάλλου έφυγαν από την τέλεια λιμαρισμένη και γυαλισμένη, καθαρή επιφάνεια για να δημιουργήσουν στο μέταλλο της βάσης αυτή την εικόνα των μικρών πόρων, στο δε top strap αποκόλληση φολίδων μετάλλου

Το τελικό αποτέλεσμα δεν είναι και τόσο τραγικό όπως φαίνεται στις φωτογραφίες άλλα δυστυχώς είναι μια απογοήτευση μετά από την τόσο επίπονη εργασία που προηγήθηκε για να έχουμε μία τέλεια επιφάνεια. Ευτυχώς δε, που υπάρχουν και οι προηγούμενες φωτογραφίες που είναι ατράνταχτη απόδειξη για τον ιδιοκτήτη του όπλου ότι εμείς δεν αφήσαμε ίχνη από σκουριά κατά την προηγούμενη κατεργασία.

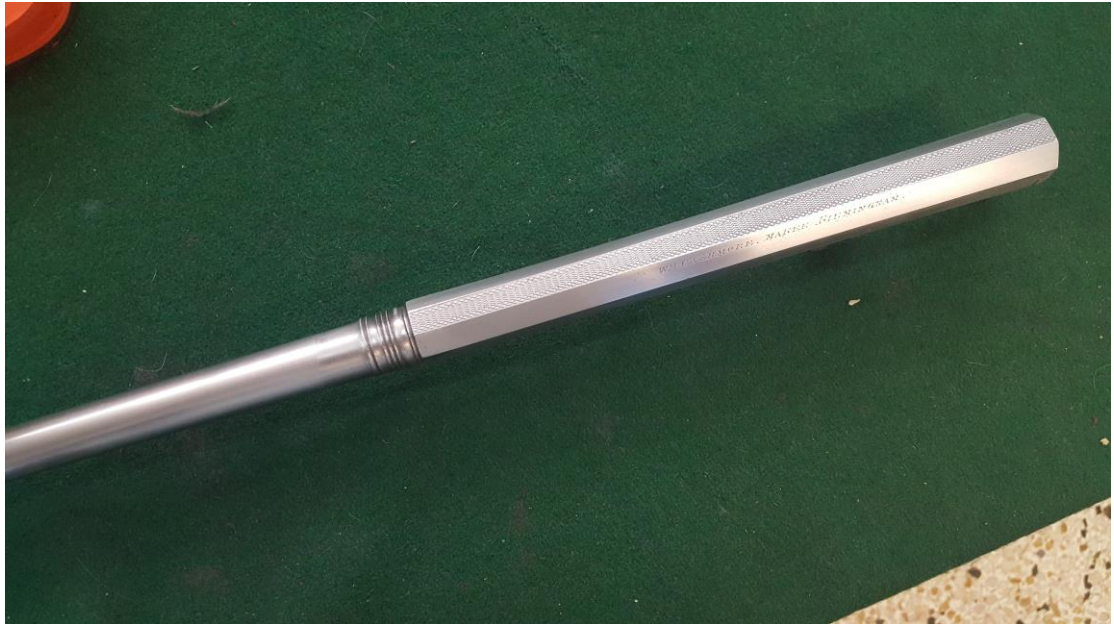
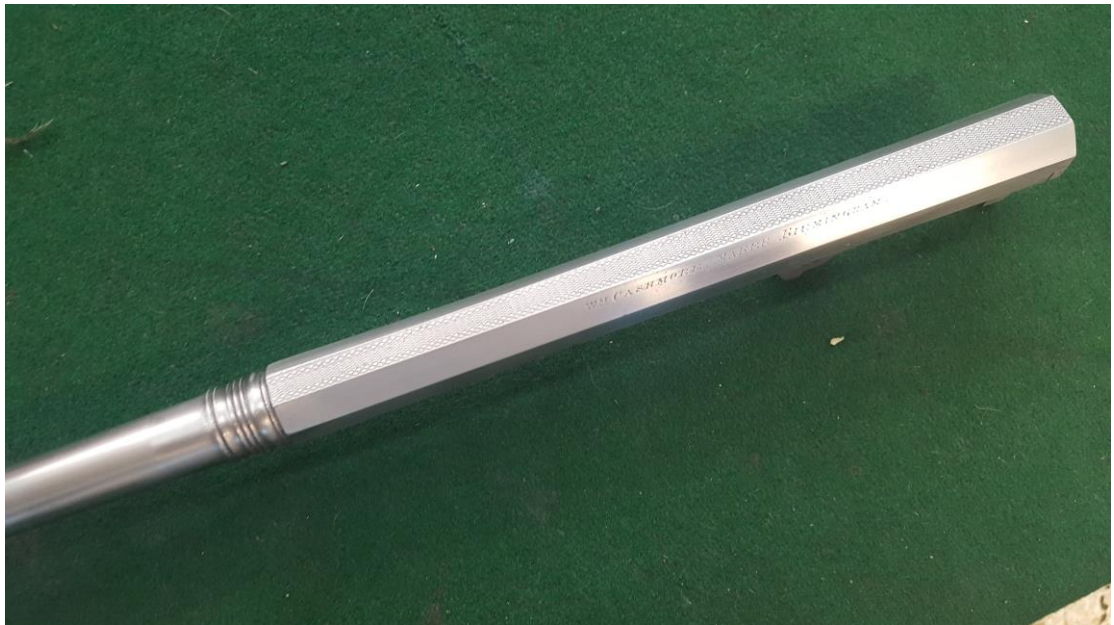
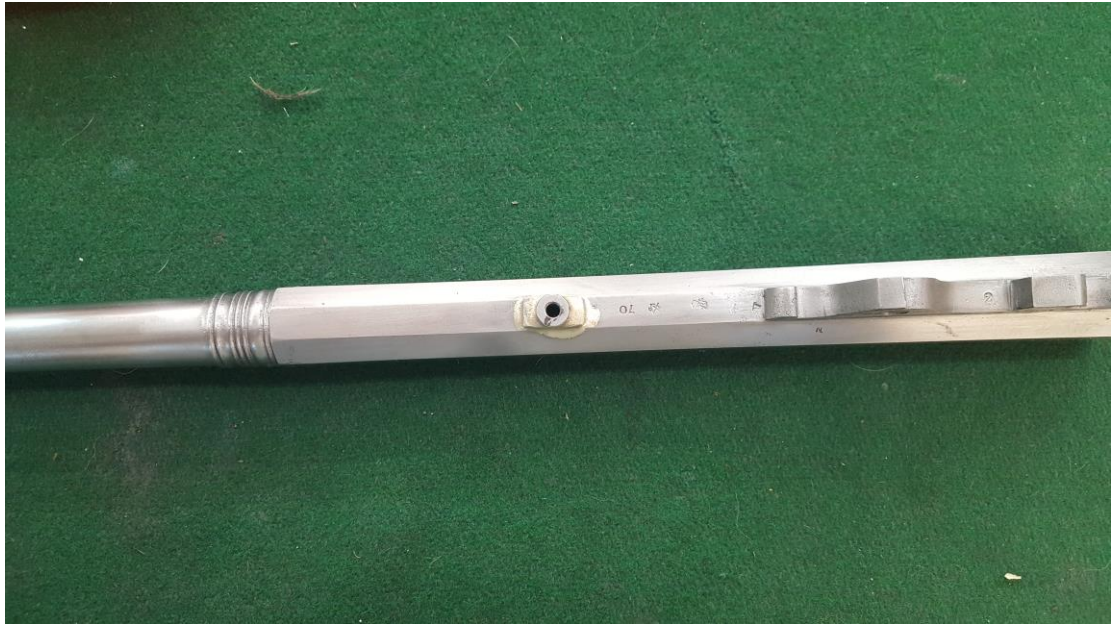
Με την κάννη τα πράγματα τελικά πήγαν καλλίτερα και τελικά το αποτέλεσμα και εδώ μετά από πολύ πολύ δουλειά έφτασε να είναι αρκετά ικανοποιητικό.
