# **Ένα καινούργιο project γεννιέται No.2**

## **H. Scherping Hannover**

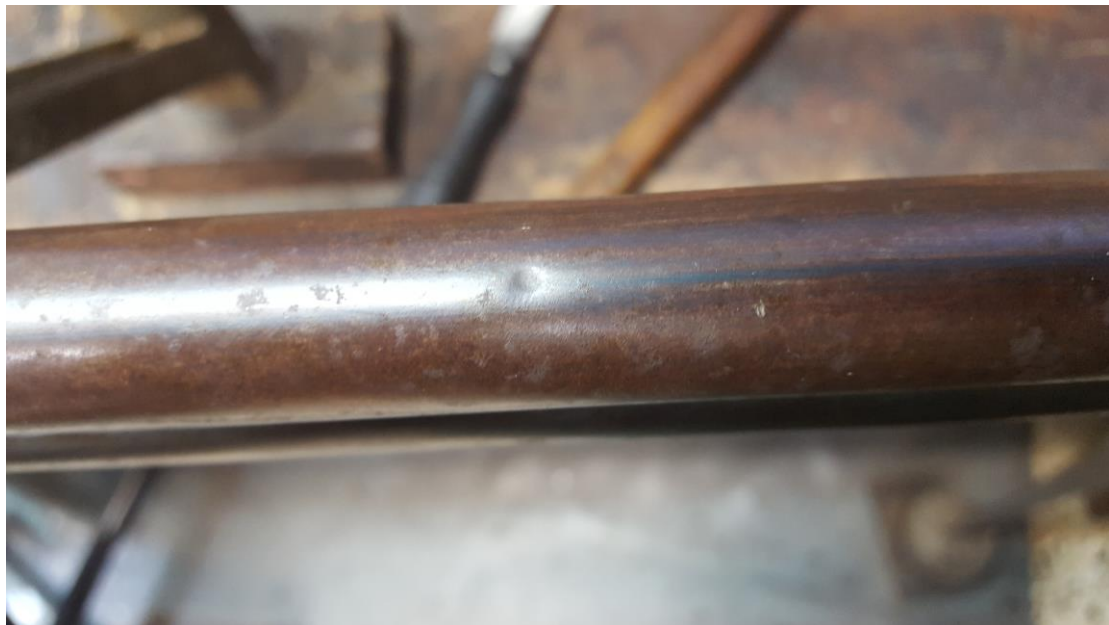
**Το Βούλιαγμα επισκευάζεται με εκτόνωση απο τα μέσα προς τα έξω με ένα ειδικό εργαλείο που βλέπετε στην φωτογραφία αλλά και με πολυ προσεκτική σφυρηλάτηση της γύρω περιοχής.**

**Εν αρχή οι κάννες. Το πρώτο βήμα στην οποιαδήποτε επισκευή, ξαναφινίρισμα της κάννης είναι το σήκωμα των βουλιαγμάτων που συνήθως υπάρχουν σε ένα παλιό όπλο. Στην δική μας περίπτωση υπάρχει ένα μόνο τέτοιο βούλιαγμα. ( μας έχουν τύχει κάννες πάνω απο 20!!)**

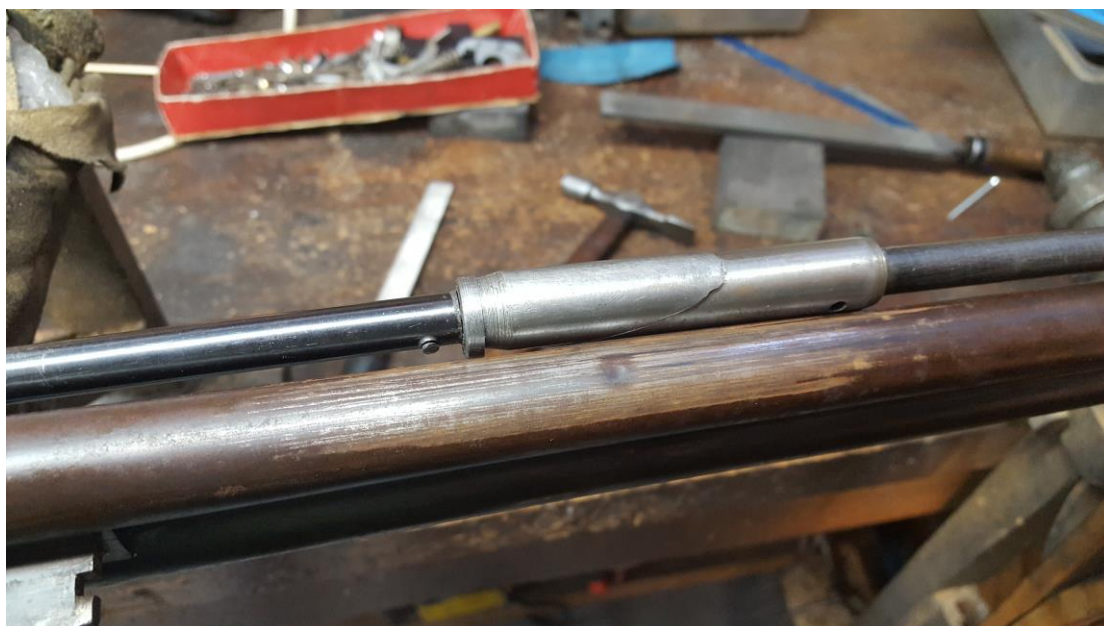
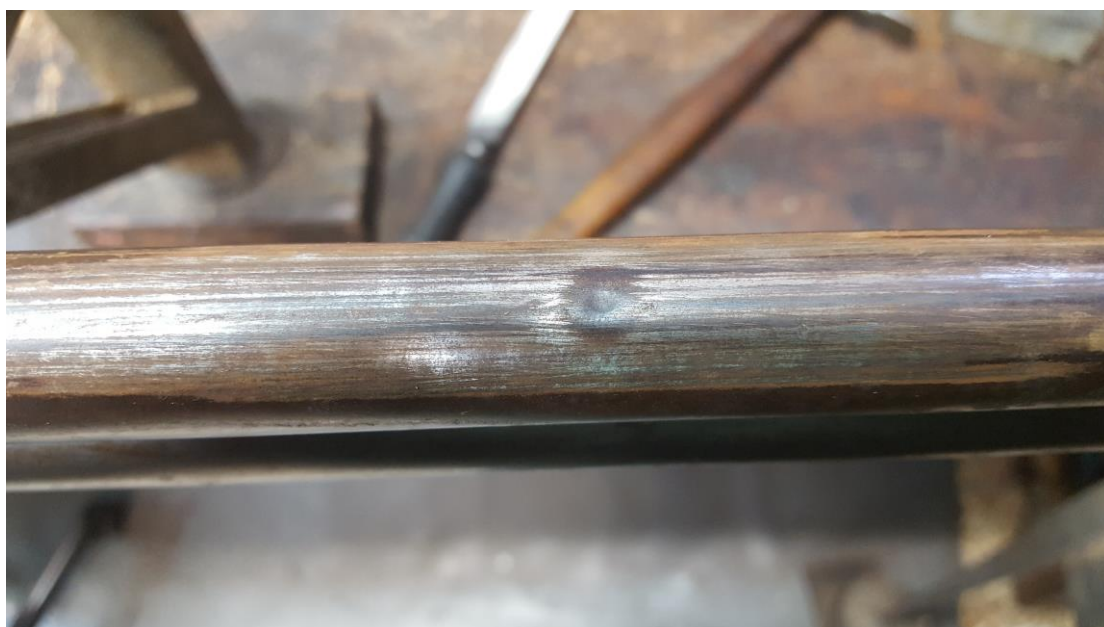
*Ένα πολύ απαλό ξύσιμο με μια επίπεδη λόμα που στα ελληνικά είναι γνωστή ως λίμα του λούστρου μας αναδεικνύει ακριβώς την τοπογραφία του βουλίσματος*

**Μετά από την επεξεργασία αυτή δεν έχει μείνει παρα μόνο ένα μικρό σημαδάκι το οποίο είναι αποτέλεσμα της πλαστικής παραμόρφωσης στο πάχος του μετάλλου το οποίο ακόλουθα πολύ εύκολα θα εξαφανιστεί με το επίμηκες λιμάρισμα ( Striking up) της κάννης.**

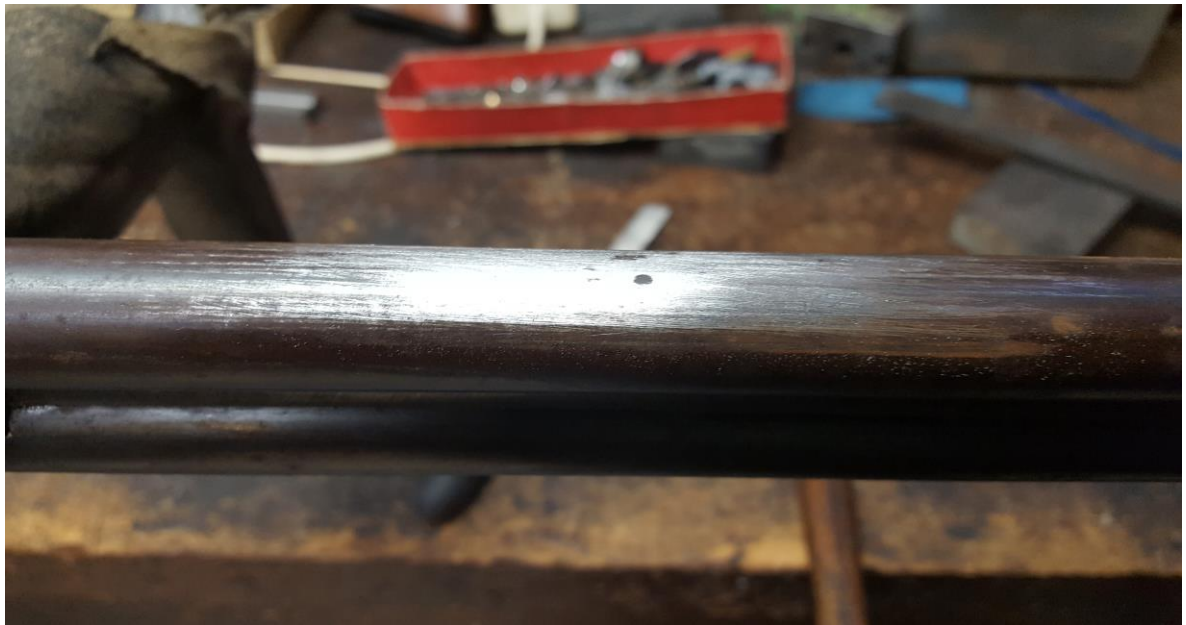
**Στην συνέχεια αρχίζει το πολύ επίπονο καταμήκος τρύψιμο της  
κάννης με διαδοχικά σφυριδόπανα συνήθως απο το χοντρόκοκκο έως  
πολύ ψιλό.**

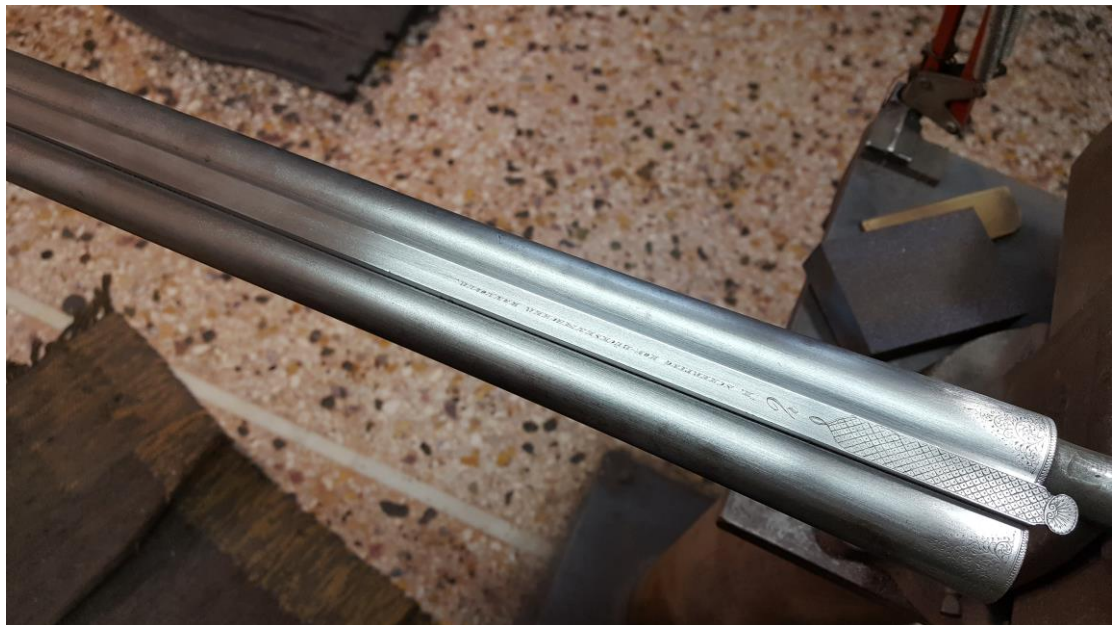
*Εδώ βλέπετε τις κάννες στα δύο τρίτα περίπου της κατεργασίας τους.*

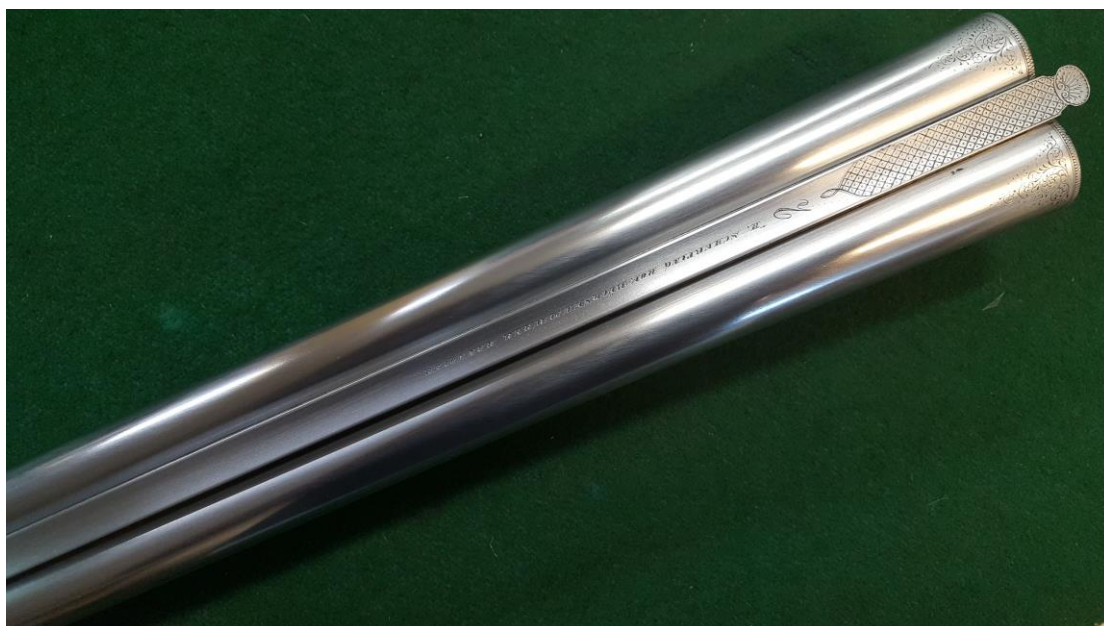
*Εδώ οι κάννες μας επιτέλους τελειωμένες και γυαλισμένες, έτοιμες για βόψιμο.*

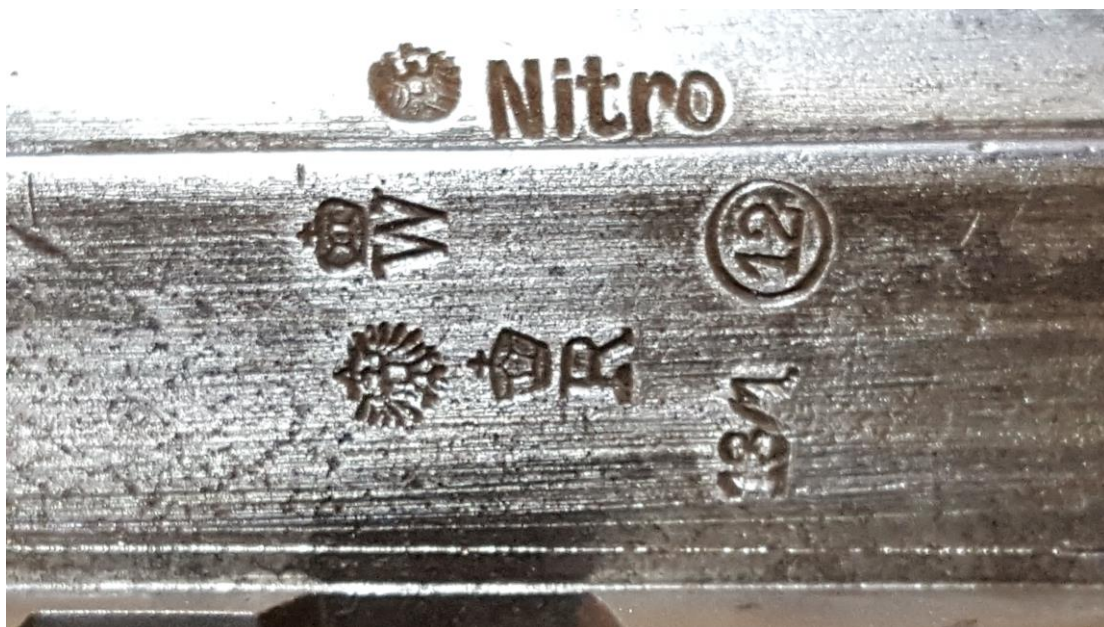
*Εδώ βλέπετε τις αρχικές σφραγίδες δοκιμασίας του όπλου απο το κρατικό δοκιμαστήριο της πάλε ποτε αυτοκρατορικής γερμανίας.*
