# **Ένα καινούργιο project γεννιέται**

## **H. Scherping Hannover**

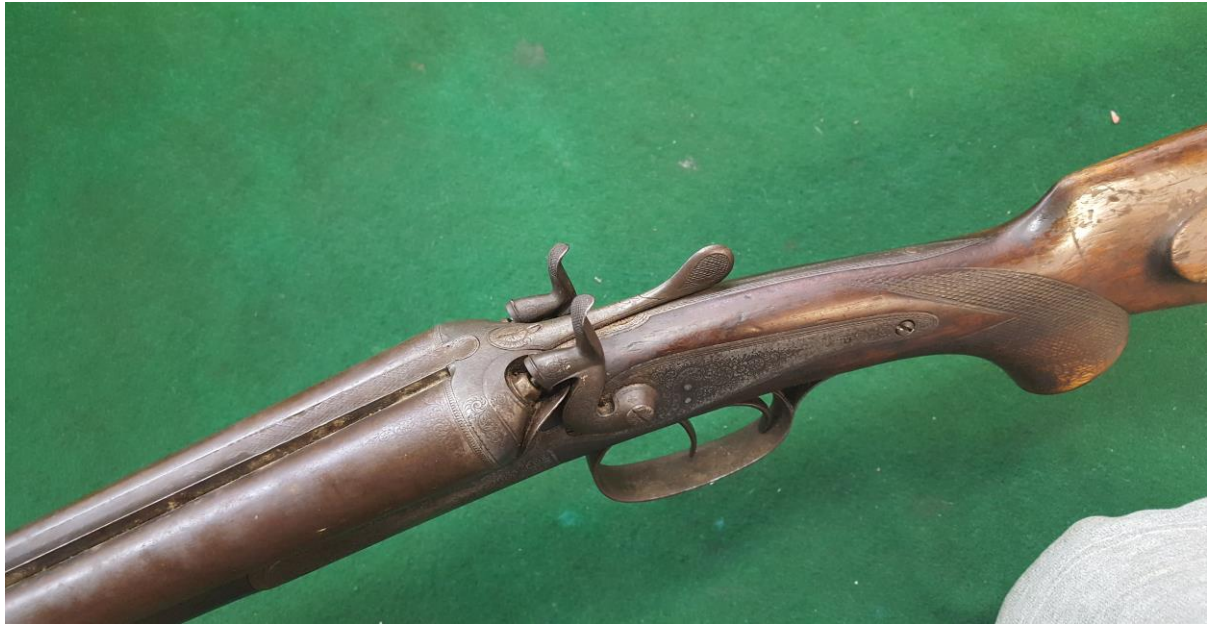
*Η πρώτη άποψη του όπλου*

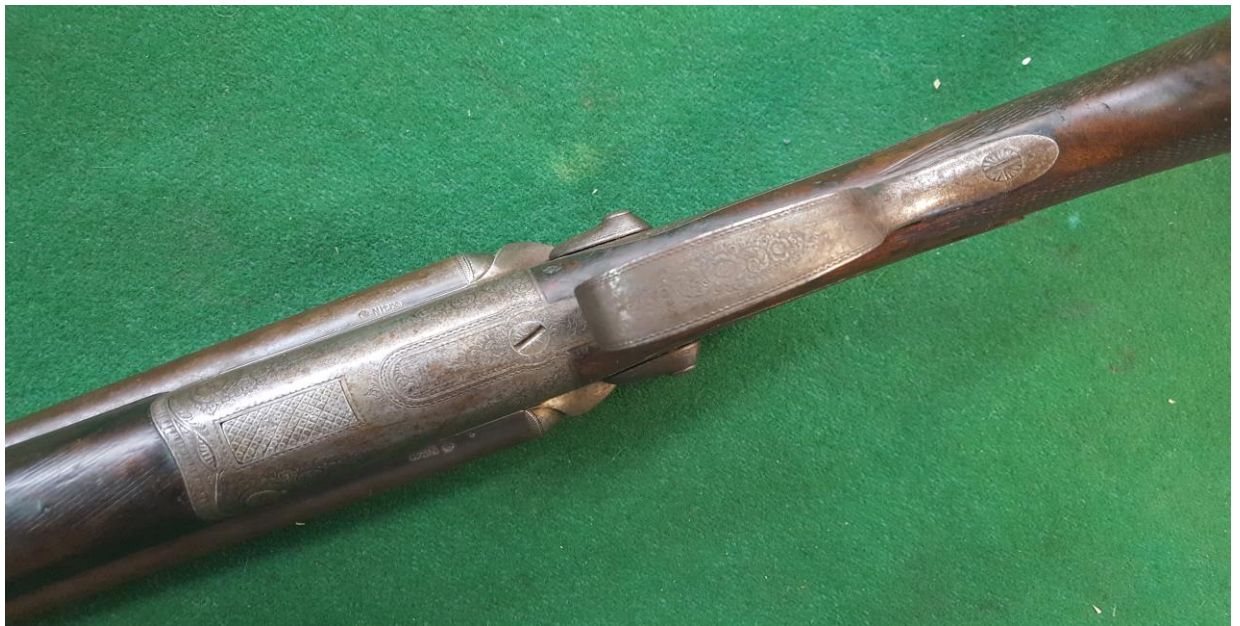
*Η κάτω μερία του όπλου*

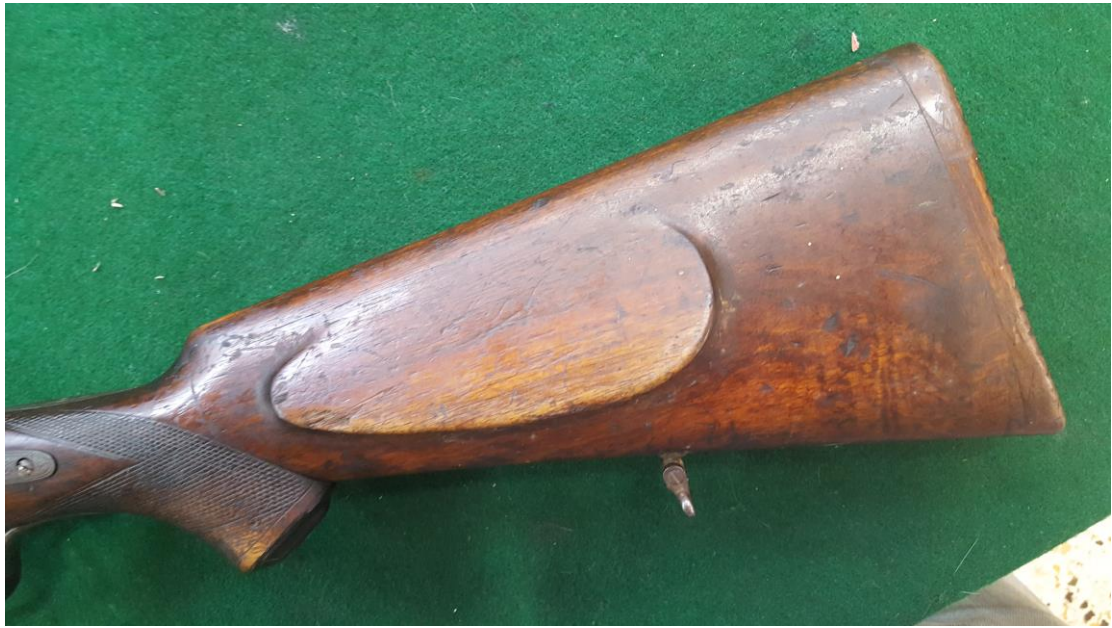
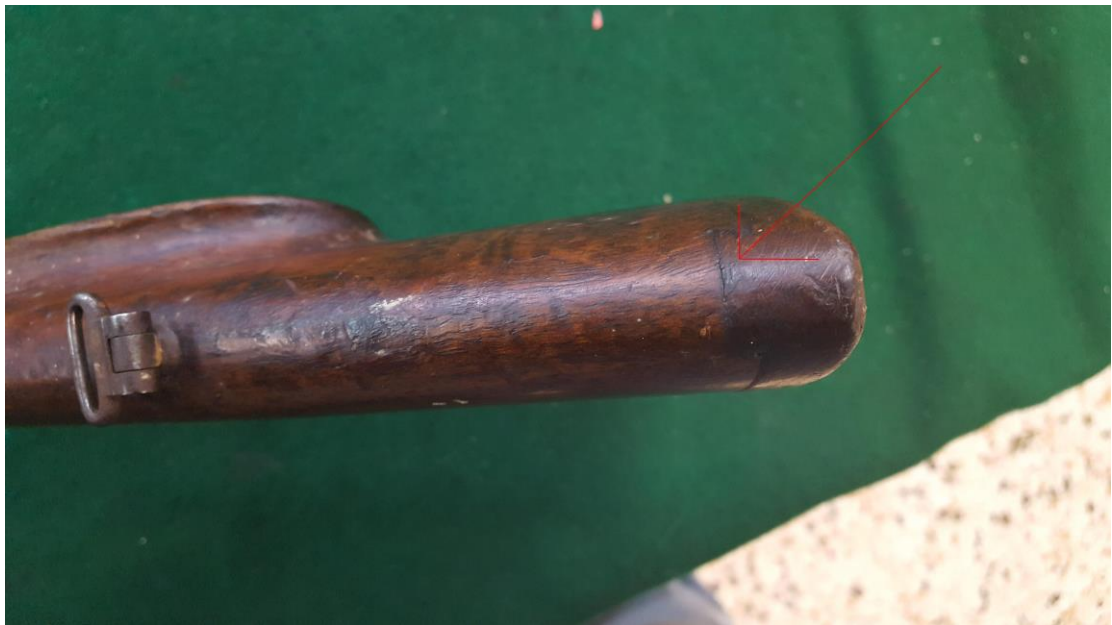
*Το φαινομενικό χάλι του κοντακιού, προσέξτε το μεταγενέστερο  
αλλά πάλι πολύ παλίο ξύλινο πέλμα το οποίο έχει εφαρμοστεί με  
χελιδονοουρά στο τέλος του κοντακιού!!!*

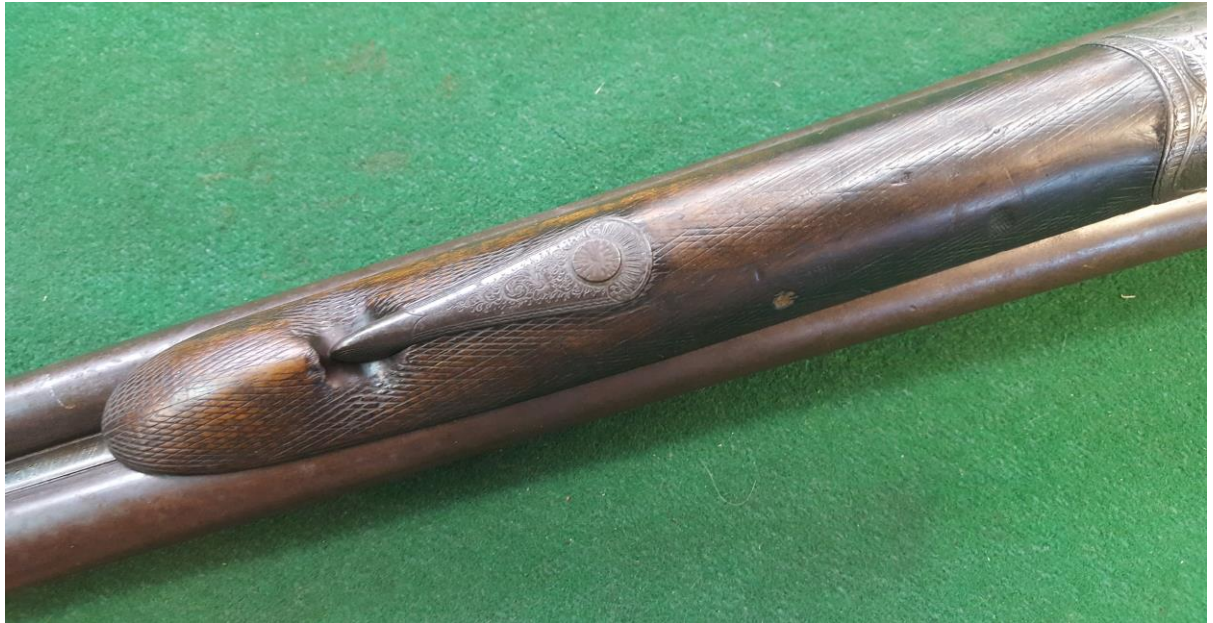
Προσέξτε την ιδιότροπη αυτή πάπια του όπλου με την γλυφή κάτω απο το μπροστινό μέρος του περιστεφόμενου λεβιέ ανοίγματος, που κάνει το άνοιγμα πιο εύκολο και τον λεβιέ να μὴν προεξέχει απο την επιφάνεια του ξύλου, έτσι ώστε να είναι ενοχλητικός στο κράτημα.

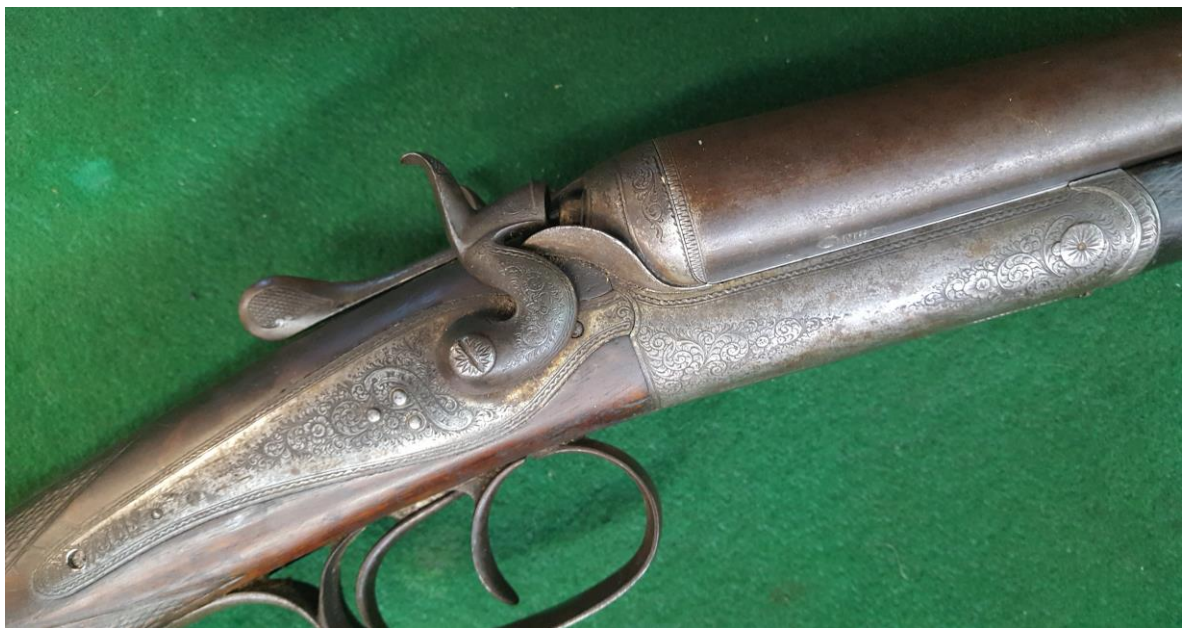
Βλέπετε απο κοντά το όπλο, ΠΡΟΣΕΞΤΕ 3 πράγματα  
α) την απίστευτη γραμμή του όπλου με την λεπτή αποστογγυλεμένη μπάσκουλα  
β) τα υπέροχα fences ( φυλακτίρες) των επικρουστήρων  
γ) και το λεπτότατο καλόγουστο σκάλισμα.

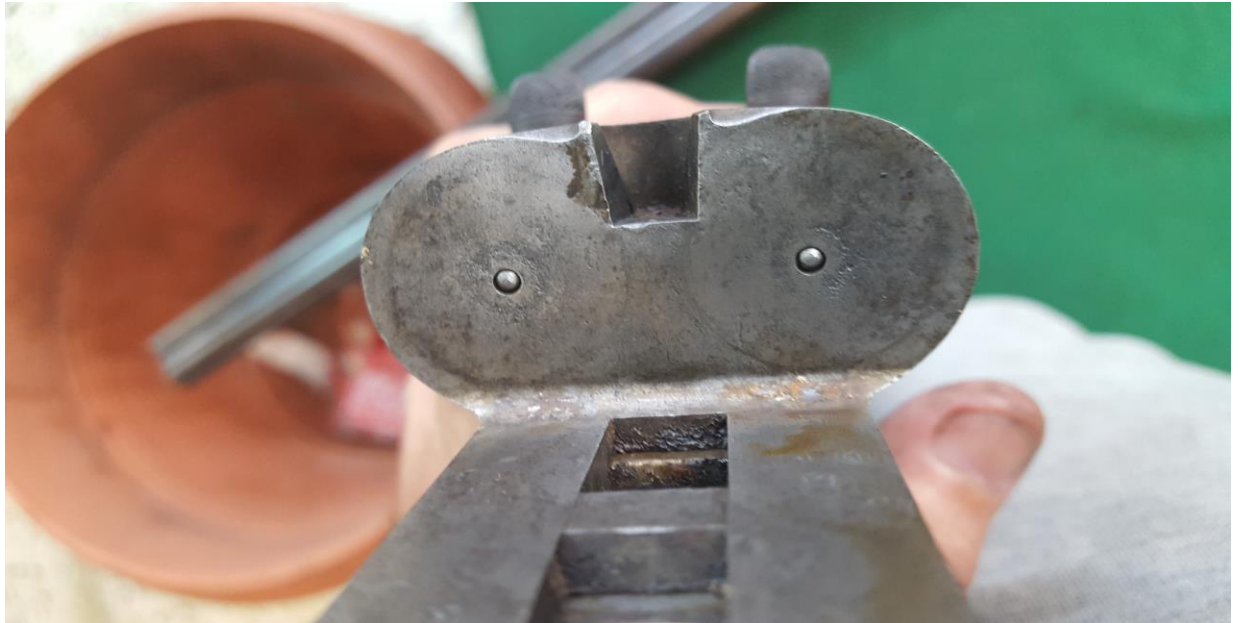
*Ο καθρέφτης της μπάσκουλας σε σχετικά πολύ καλή κατάσταση παρά τα εκατόν τόσα χρόνια της ζωής του όπλου. Το σημάδι που βλέπετε στο αριστερά στην υποδοχή του τρίτου κλειδιού πρόκειται απλά για έναν λεκέ.*

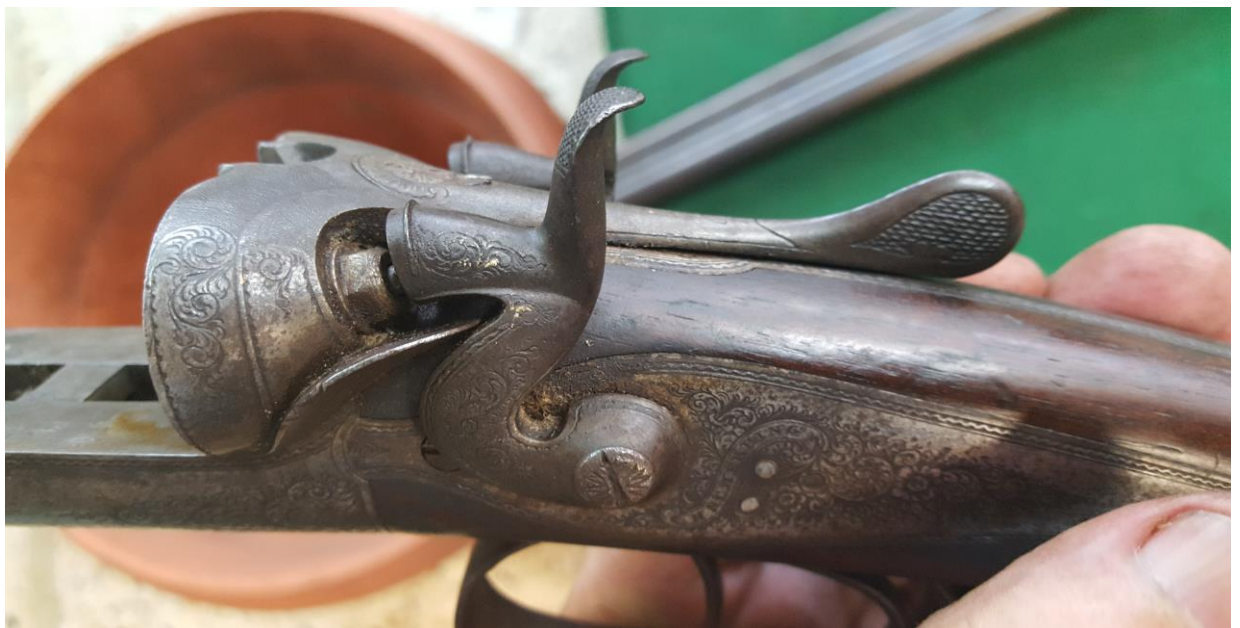
*Άλλη μία κοντινή άποψη της μπάσκουλας*

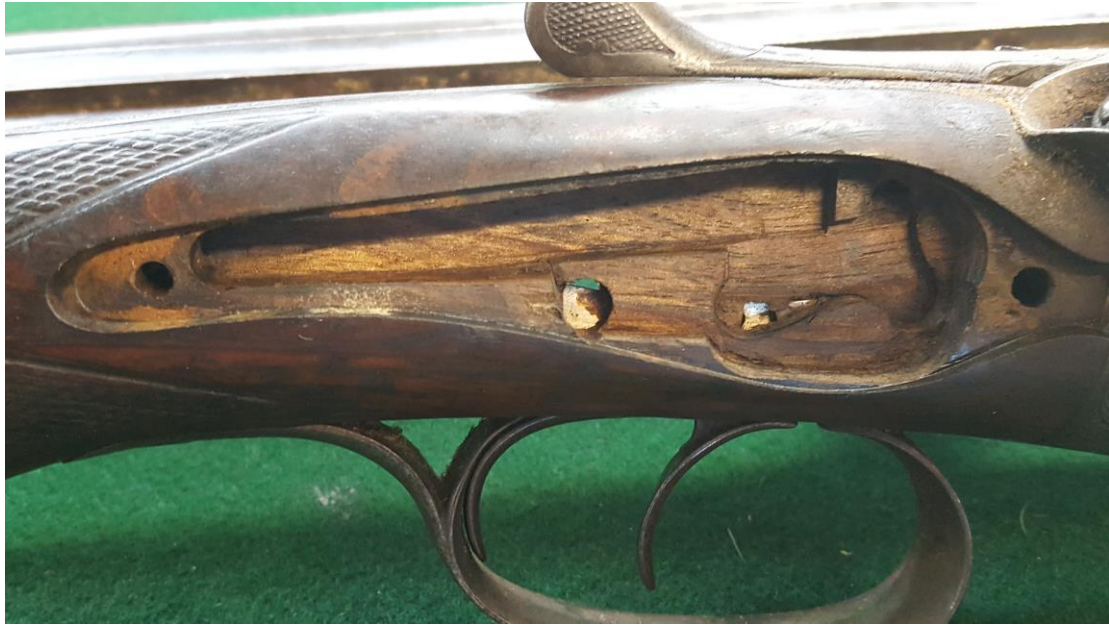
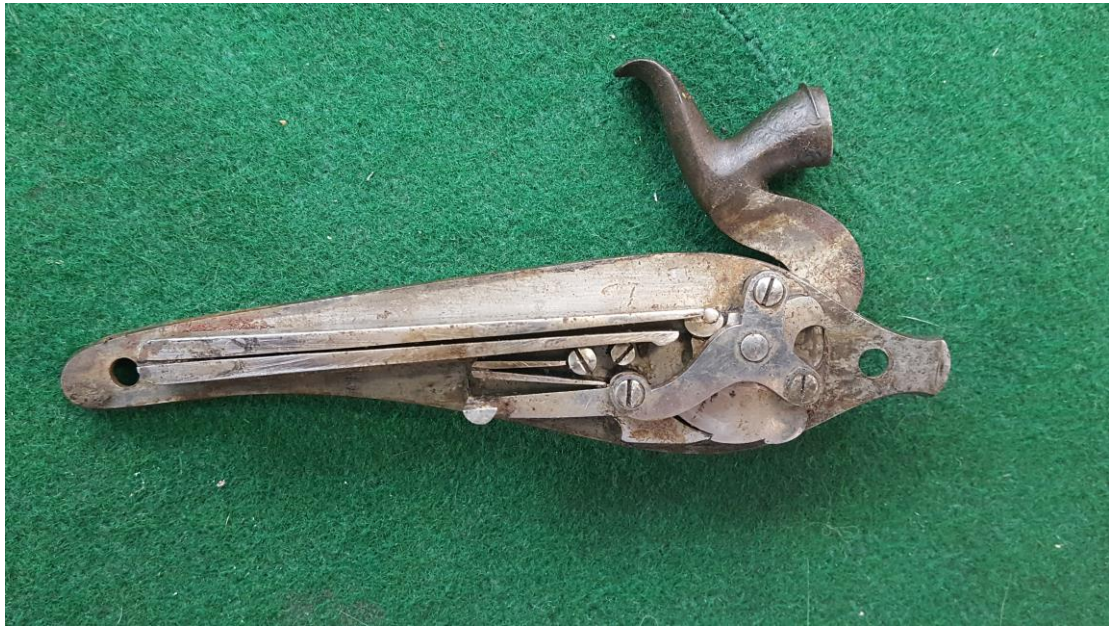
*Στην πάνω φωτογραφία βλέπετε το θεικό in letting (σκάλισμα του κοντακιού) εκεί που εφαρμόζει η «φωτιά». Προσέξτε επίσης το πόσο καθαρές είναι οι επιφάνιες του ξύλου στο εσωτερικό του. Το εσωτερικό της αριστερής φωτιάς του όπλου, προσέξτε την τέλεια δουλειά και το πολύ μακρύ ελατήριο το οποίο μας δίνει μία πολύ σωστή ομοιόμορφη αίσθηση κατά την όπλιση της σφύρας.*

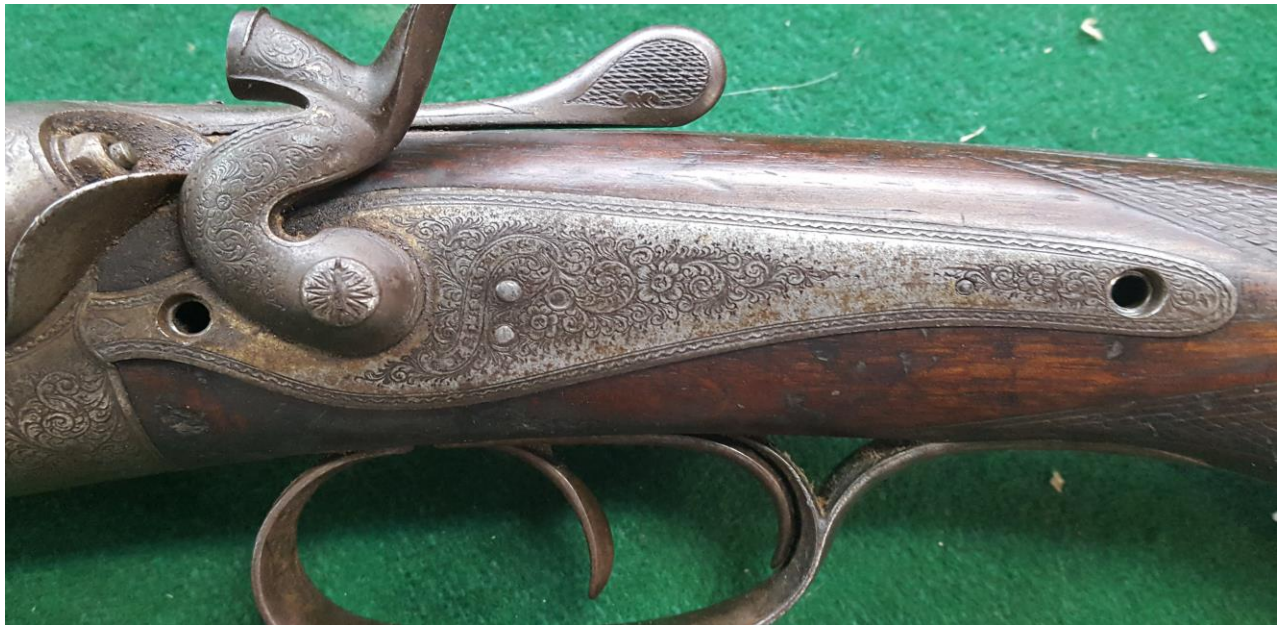
*ΠΡΟΣΕΞΤΕ πως απλά αποθέτοντας την φωτιά στο κοντάκι χωρίς κανένα χτύπημα ή προσπάθεια μπαίνει μαγικά στη θέση της σαν σε καλούπι.*

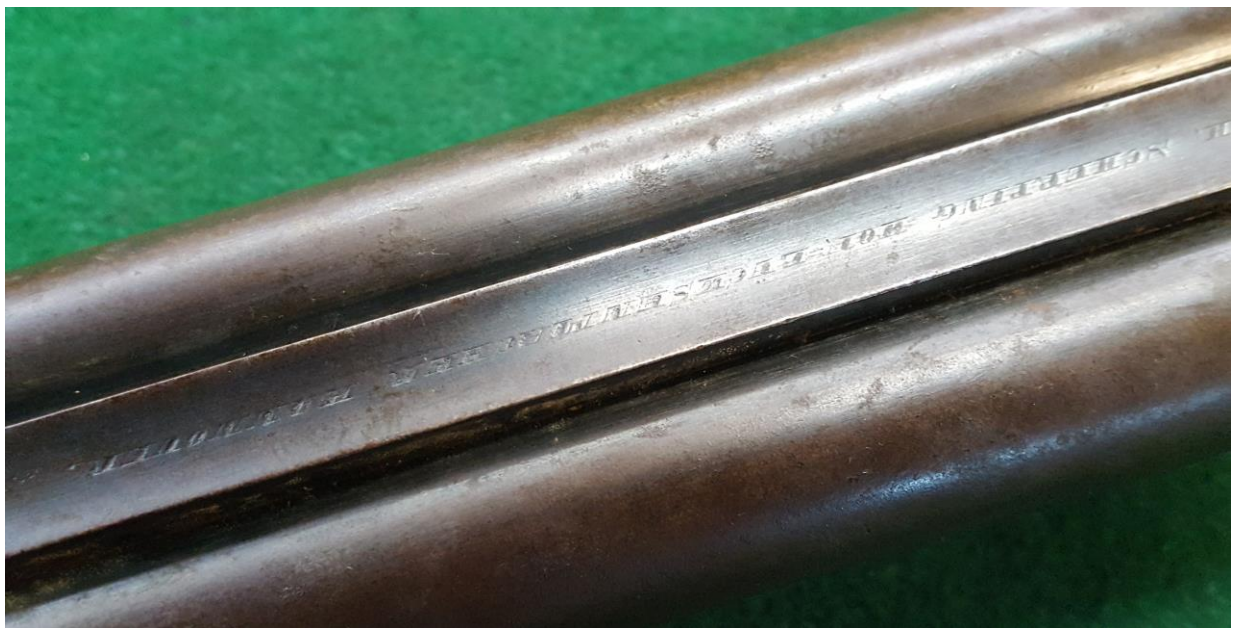
*Άποψη του πάνω μέρος των καννών με τα στοιχεία του κατασκευαστή.*
