## Ένα καινούργιο project γεννιέται No.4 H. Scherping Hannover

**Το όπλο αρχίζει να φινιρείται και να δένεται**

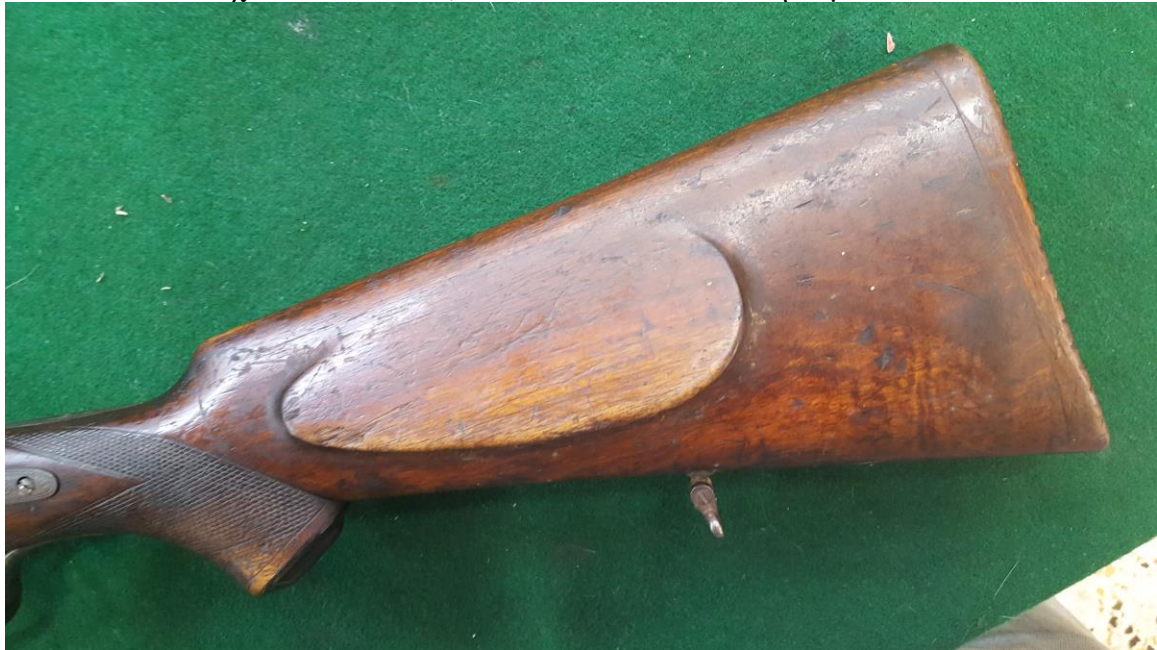
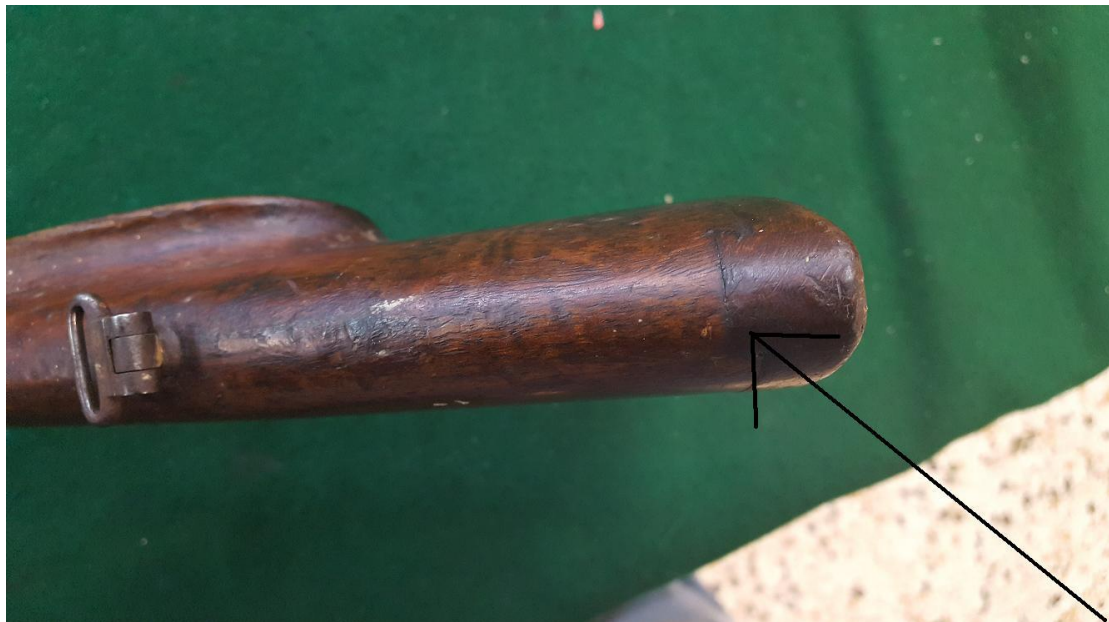
Έφτασε και η ώρα για τα ξύλα. Όπως βλέπετε στις φωτογραφίες που ακολουθούν, εξωτερικά είναι σε κάπως άθλια κατάσταση. Όμως, (βλ. Τελευταία φωτογραφία) η εσωτερική υποδοχή της φωτιάς είναι σε εξαιρετική έως τέλεια κατάσταση χωρίς να έχει ποτίσει λάδια, το οποίο είναι πολύ συνηθισμένο.

Βλέπετε το ξύλινο πέλμα να έχει εφαρμοστεί με επίμηκη χελιδονοουρά στο κοντάκι!

Η πρώτη εργασία που απαιτείται είναι ο ΠΛΗΡΗΣ καθαρισμός των ξύλων από κάθε ίχνος παλαιού φινιρίσματος καθώς και λάδια και βρωμιά αιώνων που έχει προκύψει σε ένα όπλο που έχει δει χρήση.

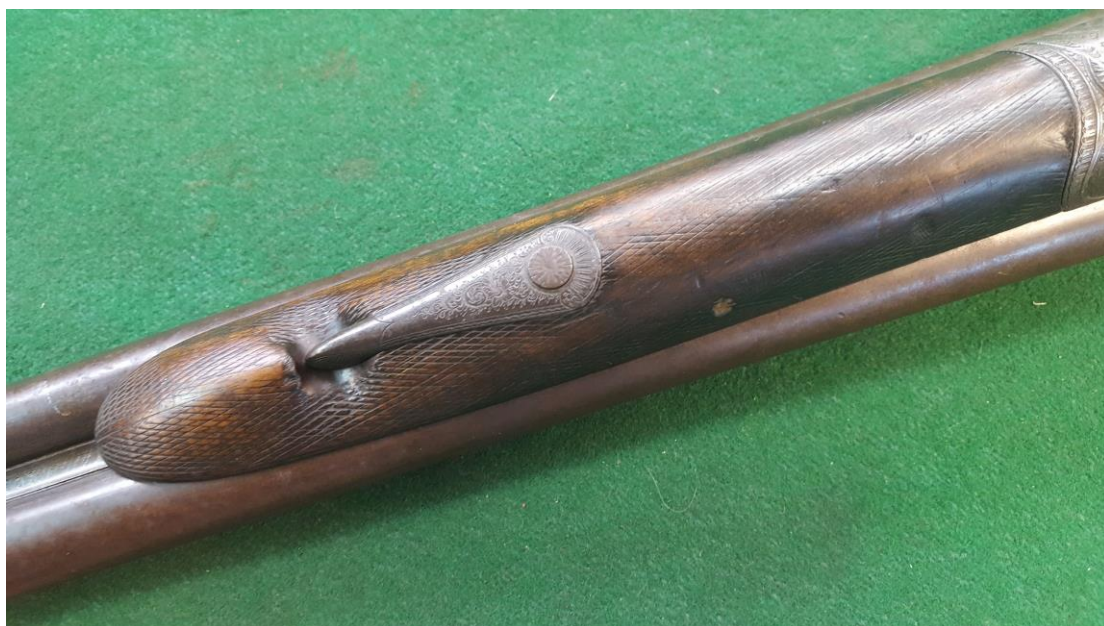
Η πάπια με τα  $\frac{3}{4}$  της ψάθας φθαρμένη.

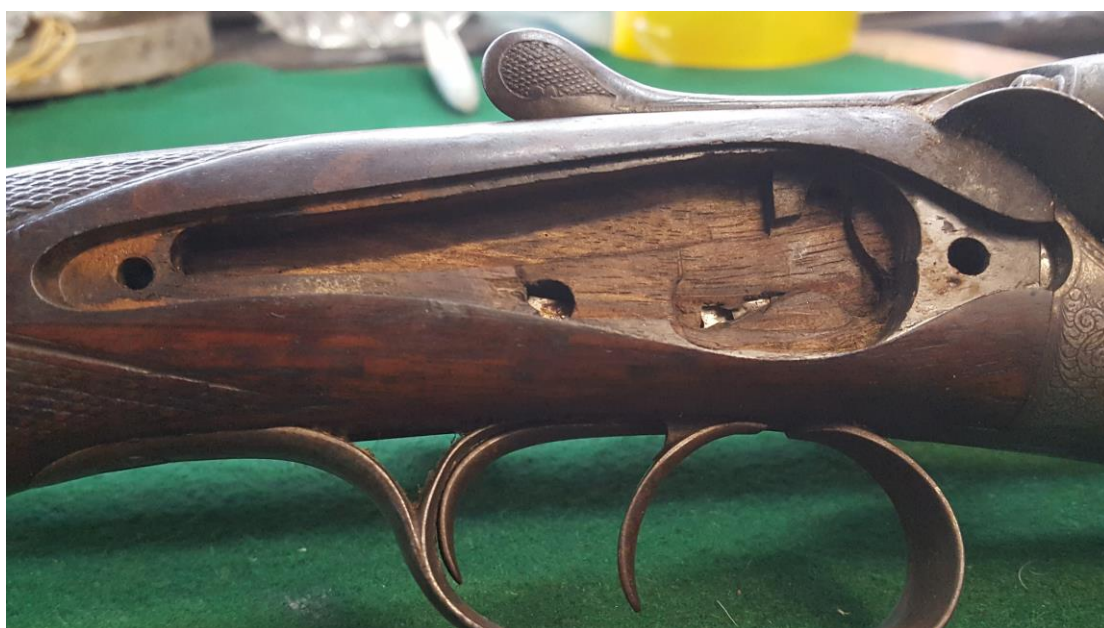
Εδώ βλέπετε την εσωτερική υποδοχή της φωτιάς.

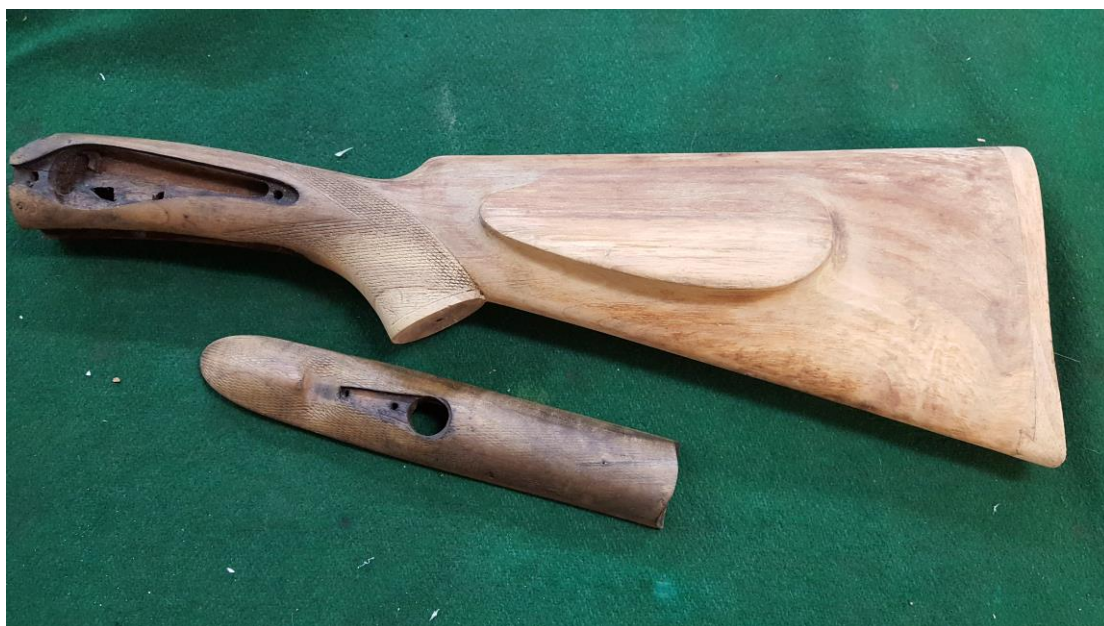
Εδώ έχουμε την εικόνα του καθαρού ξύλου μετά και από ένα υποτυπώδες τρίψιμο.

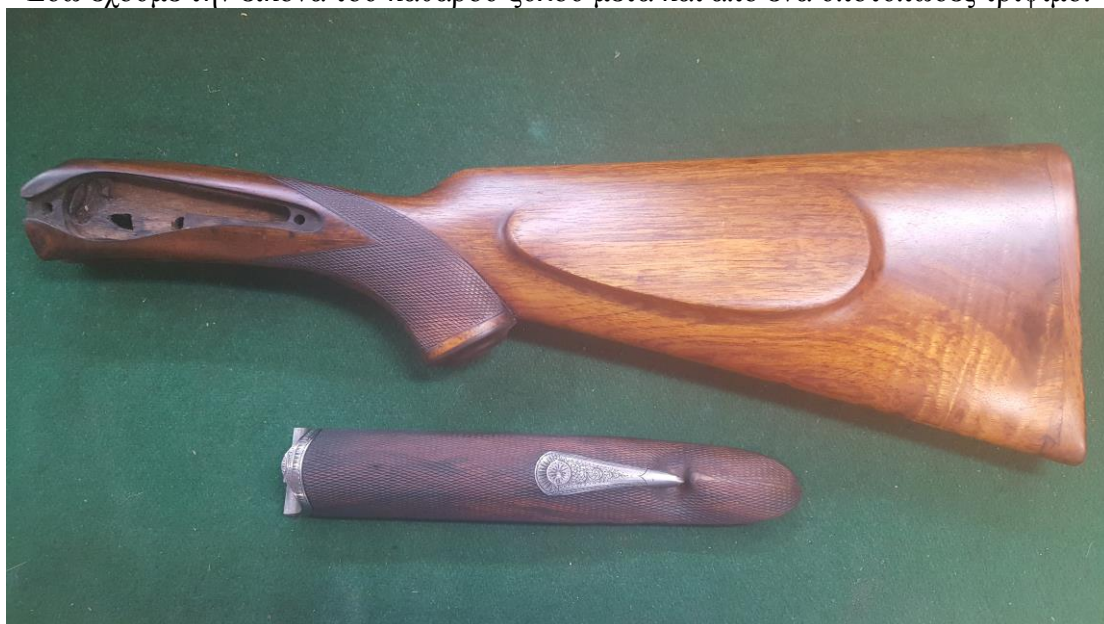
Το κοντάκι και η πάπια στην τελική τους μορφή μετά από φινίρισμα με λινέλαιο και επαναχάραξη των ψαθών.

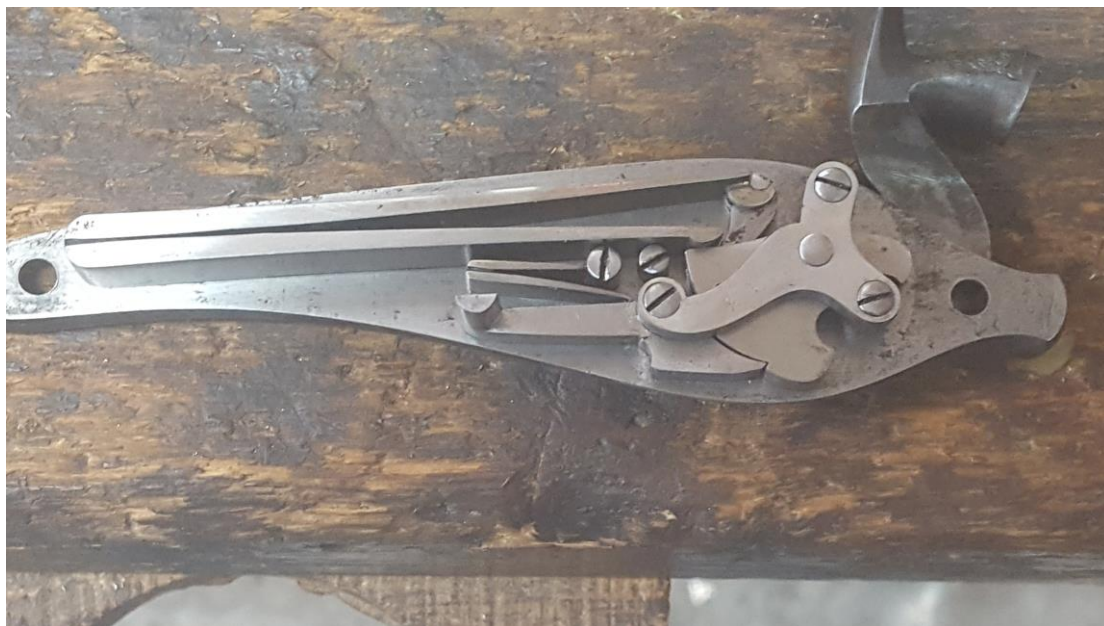
Η φωτιά του όπλου τελικά δεμένη

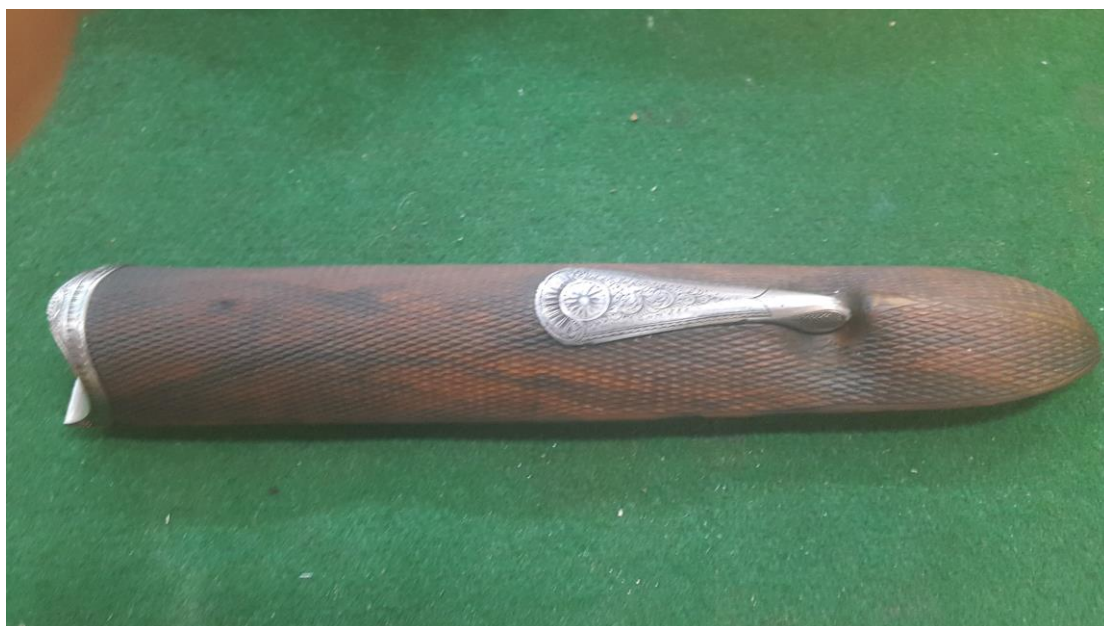
Η πάπια τελειωμένη σε ξύλα και μέταλα.

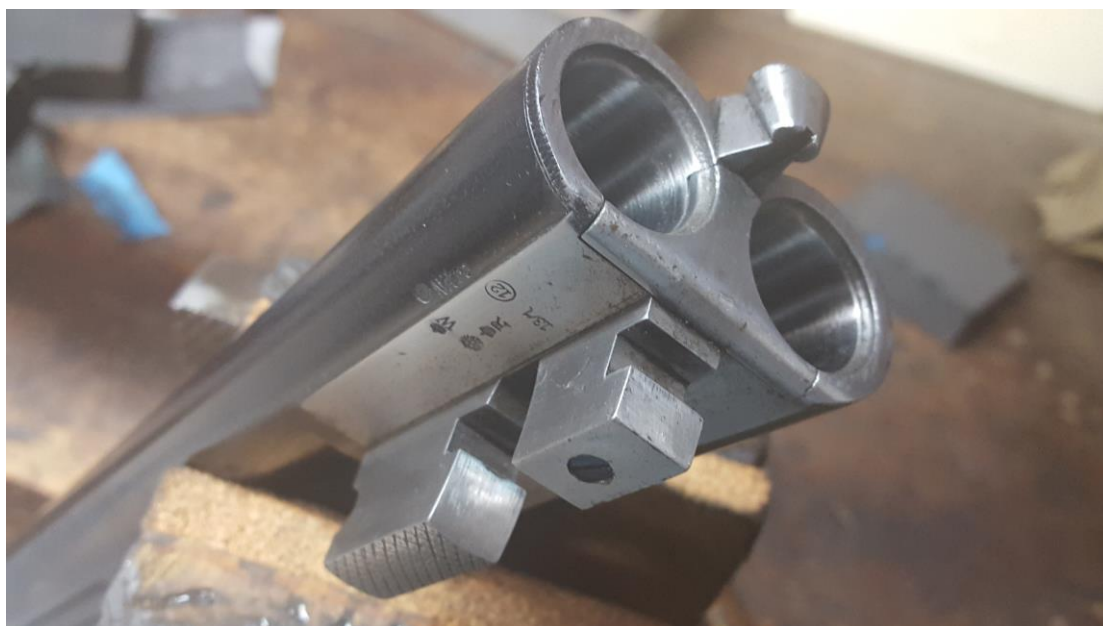
Τα κλειδιά των κανών και οι θαλάμες τελειωμένες
